Salvador, 20 de março de 2025

REFA- Empreendimento Imobiliário

Ref.: LAUDO TÉCNICO DE INSPEÇÃO PREDIAL

EDF. CIVIL EMPRESARIAL

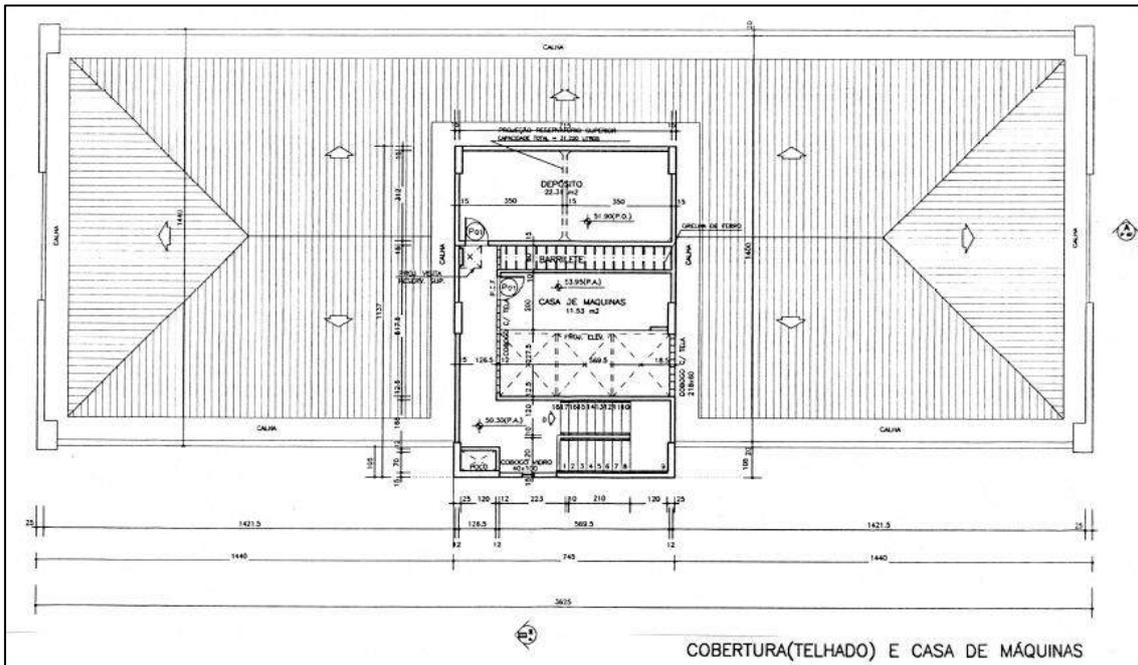
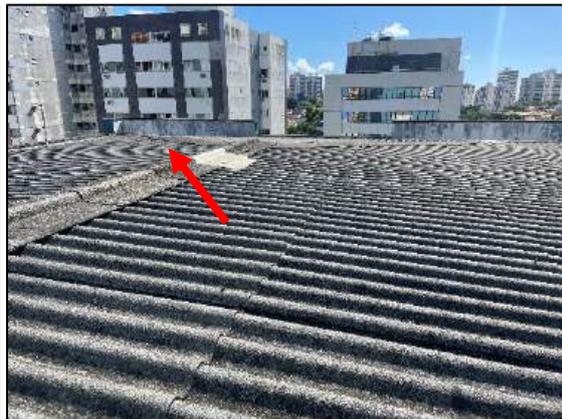
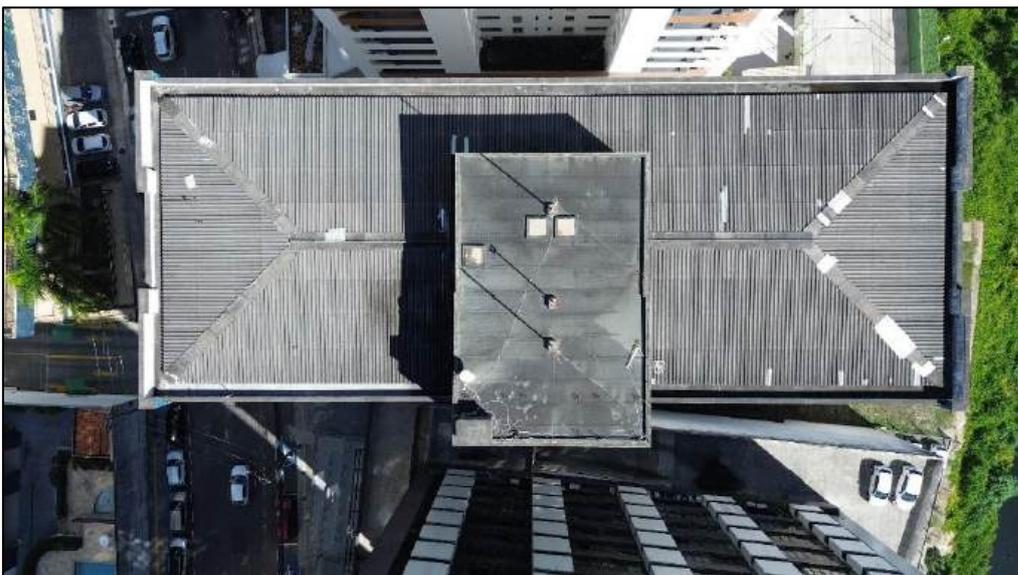
Situação 01. Cobertura: Telhas quebradas com riscos de entrada de água e infiltração no pavimento inferior, recomenda-se troca das telhas quebradas. Irregularidade Exógena, Prioridade 1

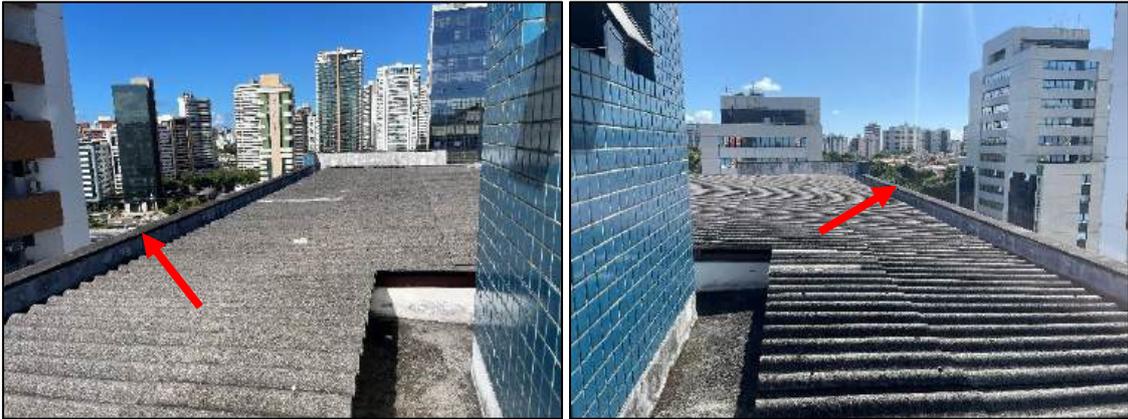
Situação 02. Cobertura: Extremidades sem guarda-corpo e sem ancoragens com cabos de aço para fixação de pessoas para manutenção. Recomenda-se sinalizar no acesso ao pavimento que apenas funcionários capacitados estão autorizados à entrada e instalação de ancoragens para serviço de manutenção e fixação de linha de vida. Irregularidade Endógena, Prioridade 1

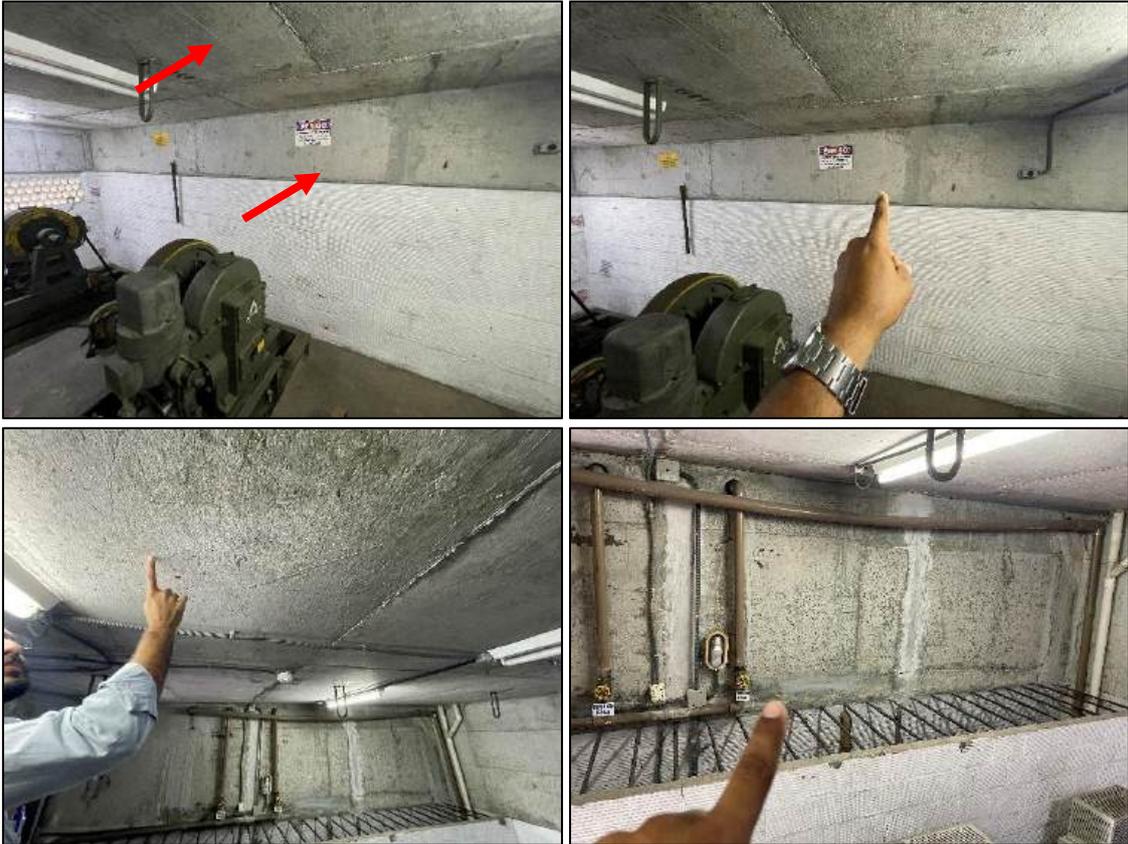
Situação 04. Casa de Máquinas de elevador: Fissuras nas vigas e lajes de concreto armado, recomenda-se tratar as fissuras conforme procedimento a ser feito por profissional capacitado. Irregularidade Exógena, Prioridade 1

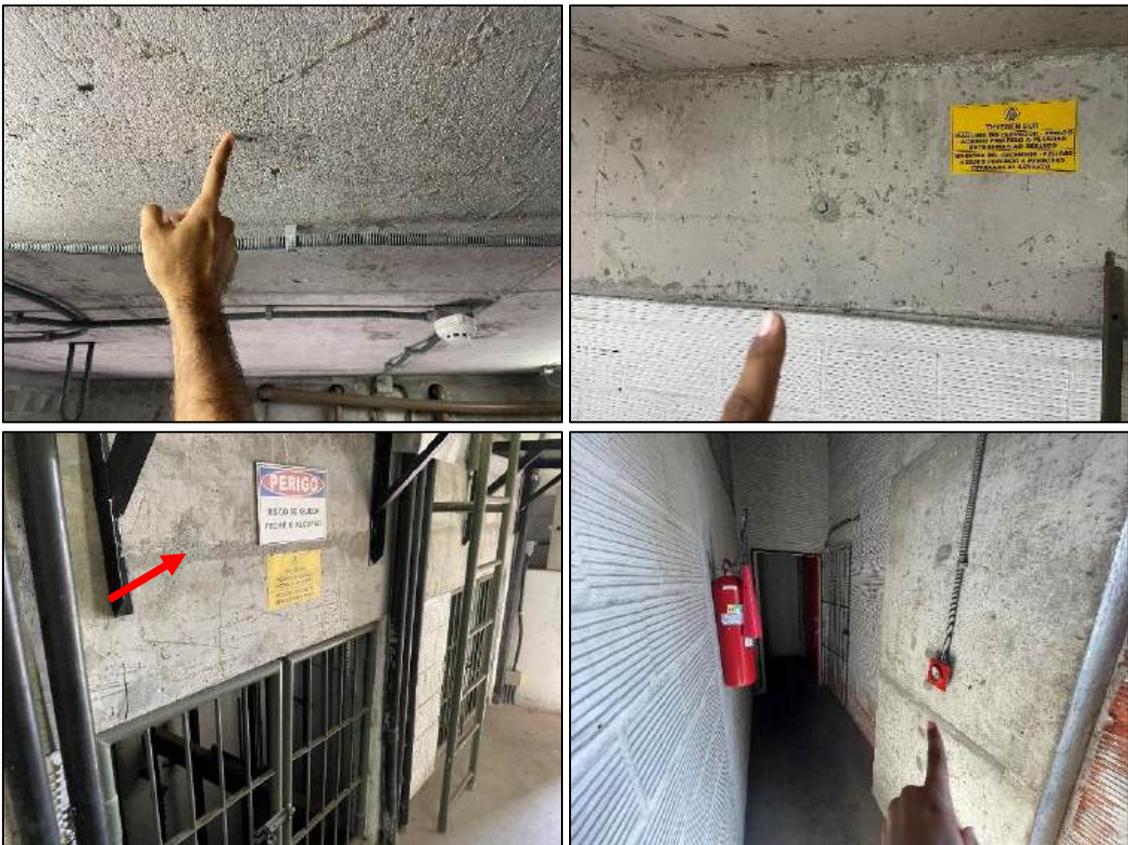
Situação 05. Casa de Máquinas de elevador: Fissuras nas vigas e lajes de concreto armado. Idem acima

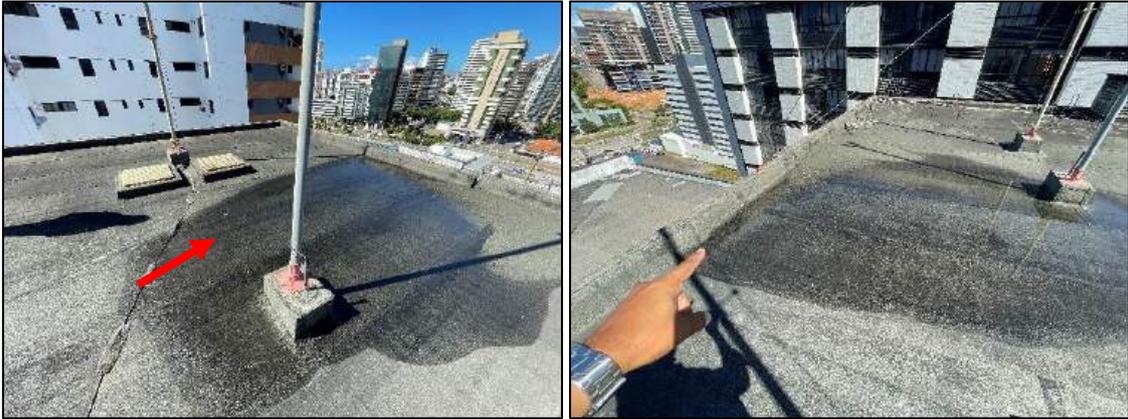
Situação 06. Cobertura do reservatório: Ralos de drenagem com a manta acima do nível do piso causando empoçamento, recomenda-se reparar a manta acima do piso com profissional capacitado. Irregularidade Endógena, Prioridade 2

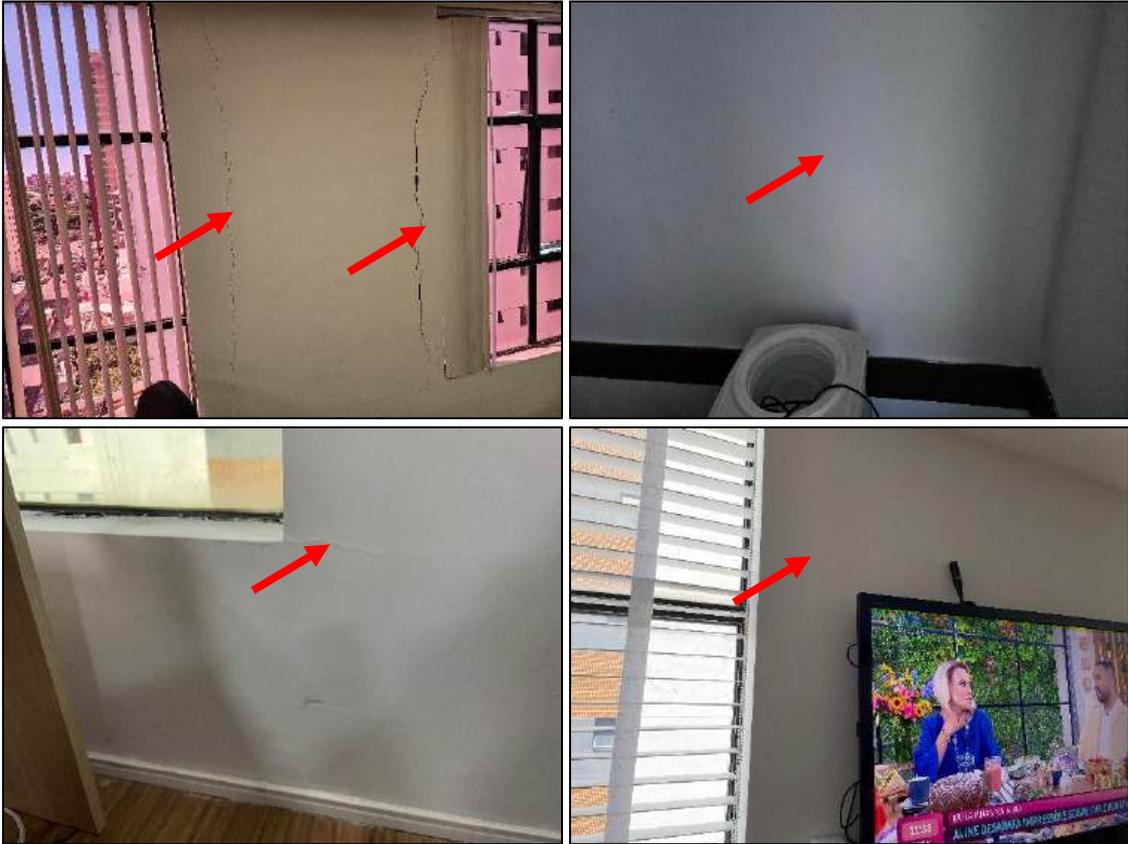
Situação 10. Comum em todos os pavimentos: Fissuras nas paredes externas e internas em todos os pavimentos, recomenda-se tratar as fissuras após orientação de Profissional Habilitado, seguindo o procedimento a ser indicado por ele. Irregularidade Endógena, Prioridade 2

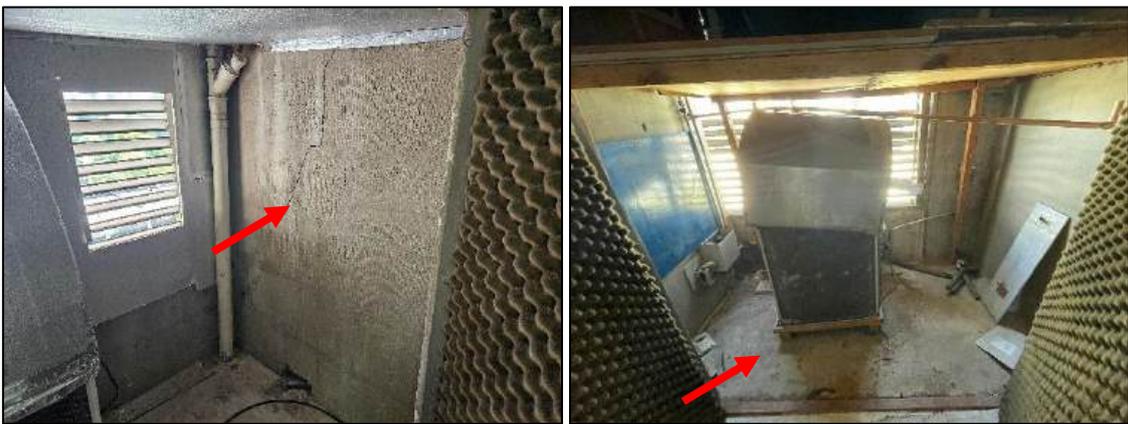
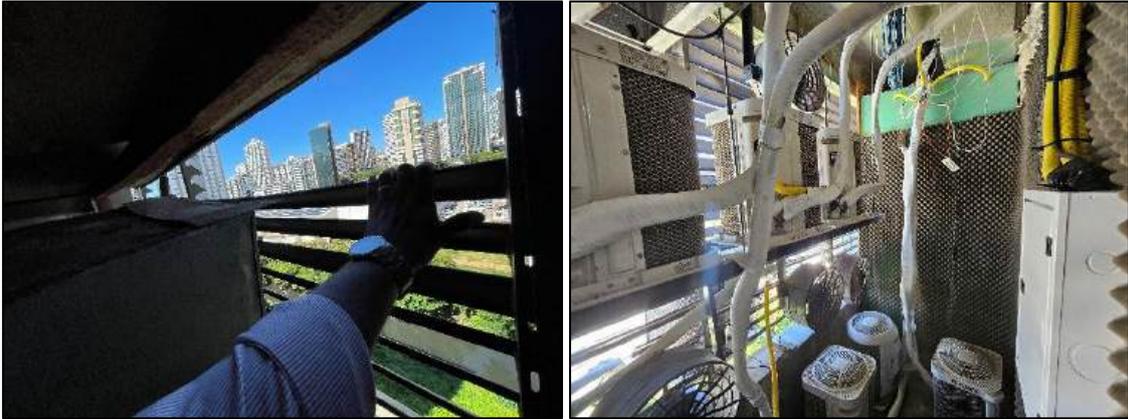
Situação 11. Comum em todos os pavimentos: Áreas técnicas dos equipamentos de condensadoras com fissuras em paredes e pisos, painéis com cabos desorganizados e brises necessitam de manutenção na fixação, recomenda-se proceder os ajustes acima, baseado em Orientação de Profissional Habilitado. Irregularidade Endógena, Prioridade 3

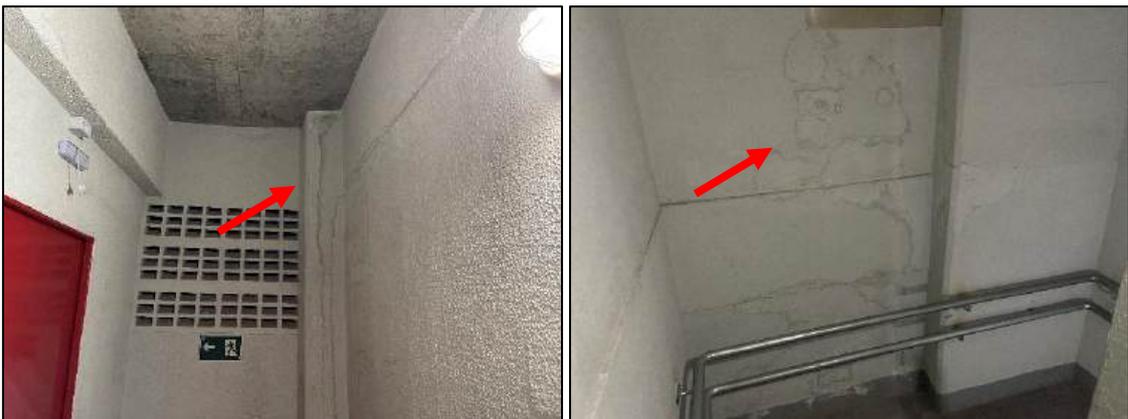
Situação 13. 11º pavimento: Infiltrações pela fachada na área da escada, recomenda-se correção das infiltrações com profissional capacitado. Irregularidade Endógena, Prioridade 2

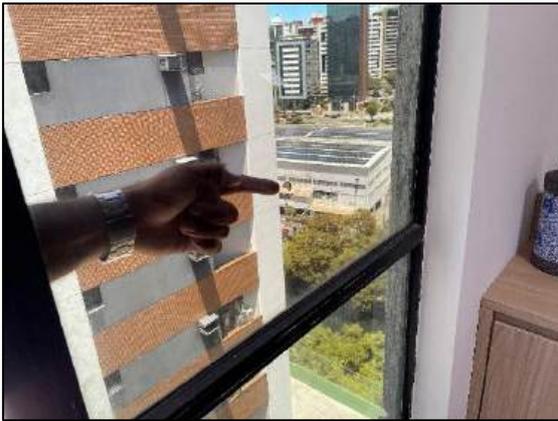
Situação 14. 11º pavimento: Vidro trincado por fora, recomenda-se troca do vidro. Irregularidade Exógena, Prioridade 2

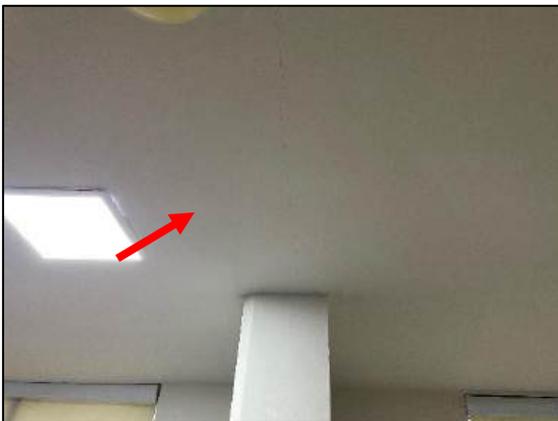
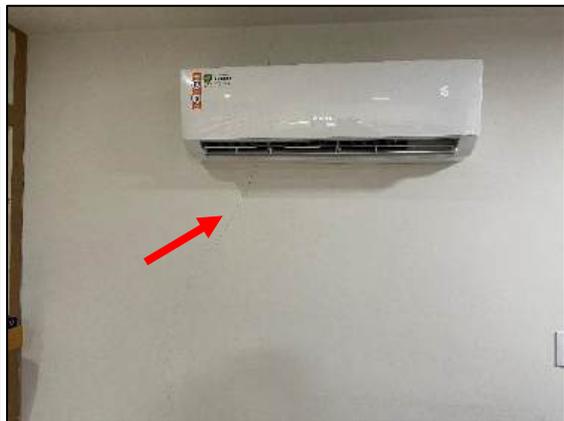
Situação 15. 11º pavimento: Fissuras em forro e paredes, recomenda-se execução de reparos conforme procedimento a ser realizado por Profissional Habilitado. Irregularidade Endógena, Prioridade 2

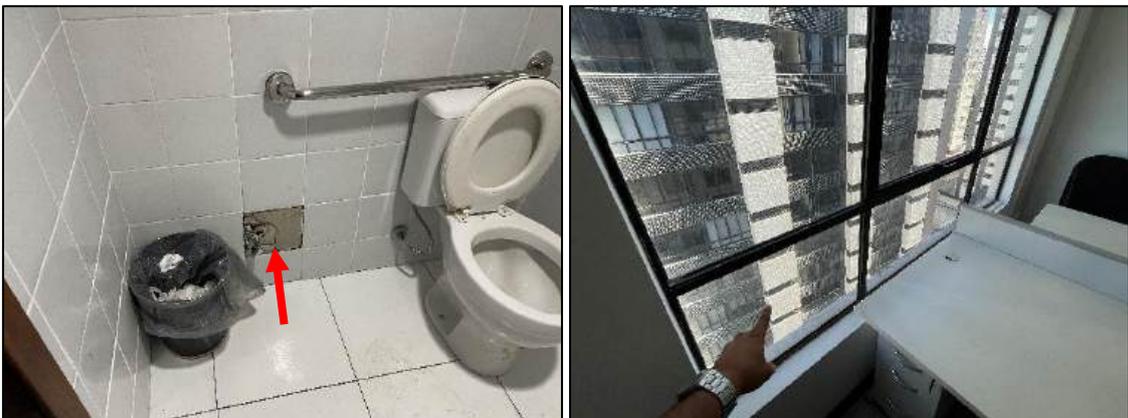
Situação 20. 9º pavimento: Revestimento cerâmico danificado próximo ao registro hidráulico e vidro trincado na fachada, recomenda-se proceder os reparos e troca do vidro. Irregularidade Exógena, Prioridade 3

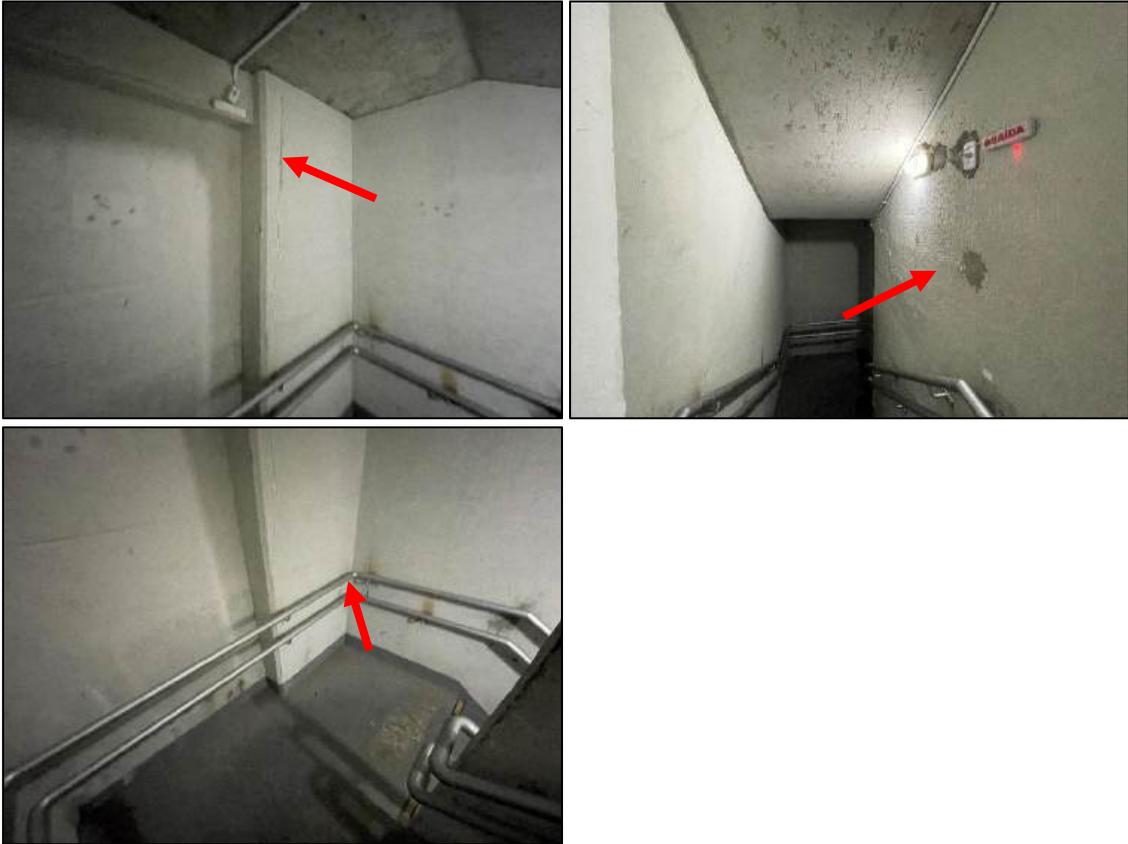
Situação 47. Pavimento térreo: Escadas faltando acabamentos em tratamento de fissuras e correções em corrimão e paredes, recomenda-se proceder os reparos com profissional capacitado. Irregularidade Exógena, Prioridade 2

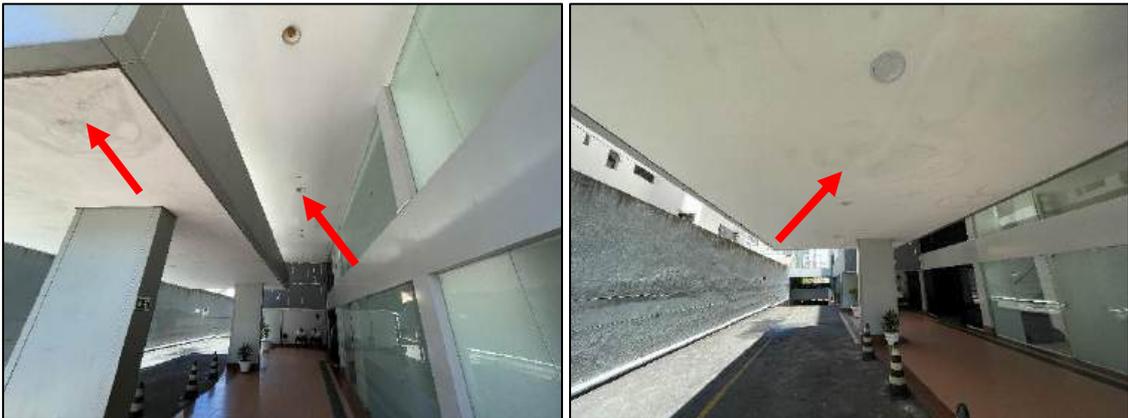
Situação 48. Pavimento térreo: forro do acesso principal com marcas de infiltração e buracos, recomenda-se proceder os reparos com profissional capacitado. Irregularidade Exógena, Prioridade 2

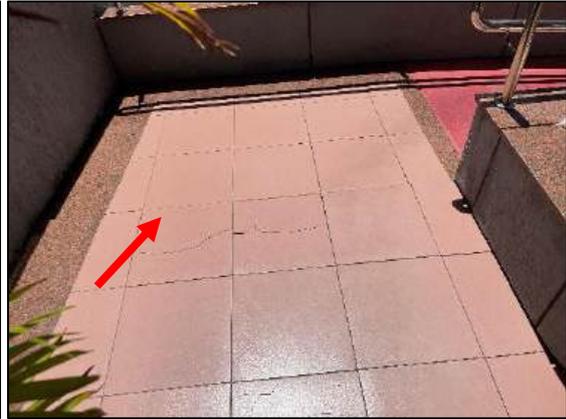
Situação 49. Pavimento térreo: Pisos trincados na rampa de acesso de pedestres, recomenda-se proceder os reparos com profissional capacitado. Irregularidade Exógena, Prioridade 2

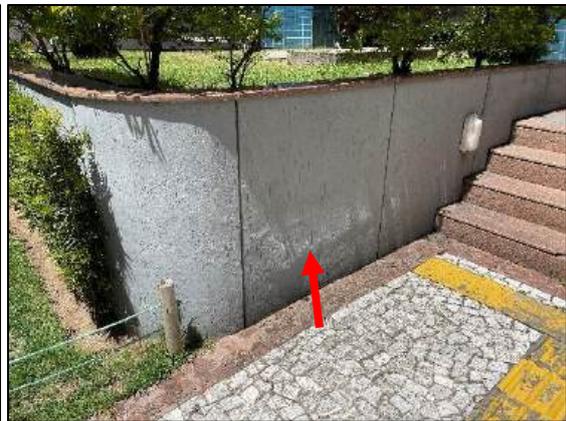
Situação 50. Pavimento térreo: Contenção frontal com sinais de infiltração, e falta de corrimão na escada de acesso principal, recomenda-se proceder os reparos de impermeabilização com profissional capacitado e implantação do corrimão. Irregularidade Endógena, Prioridade 2

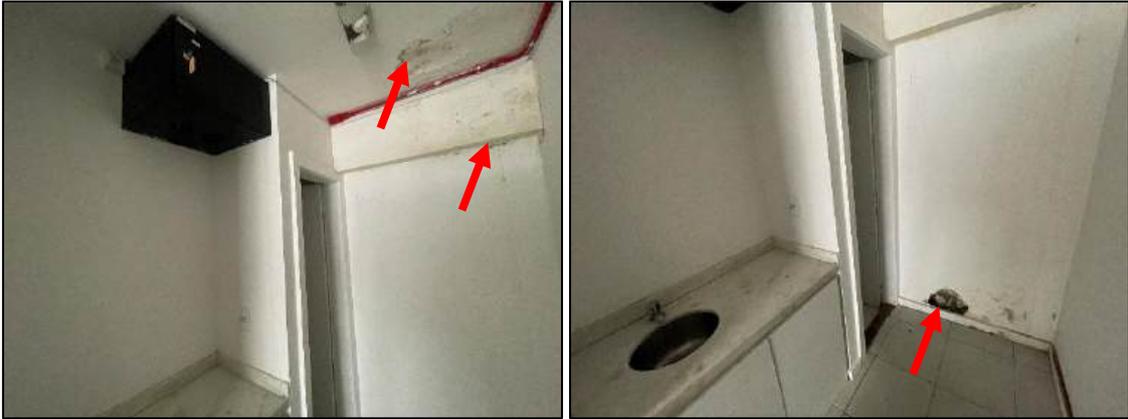
Situação 51. Pavimento térreo: Infiltração na viga e parede rompida na loja sem uso, recomenda-se proceder os reparos com profissional capacitado. Irregularidade Exógena, Prioridade 2

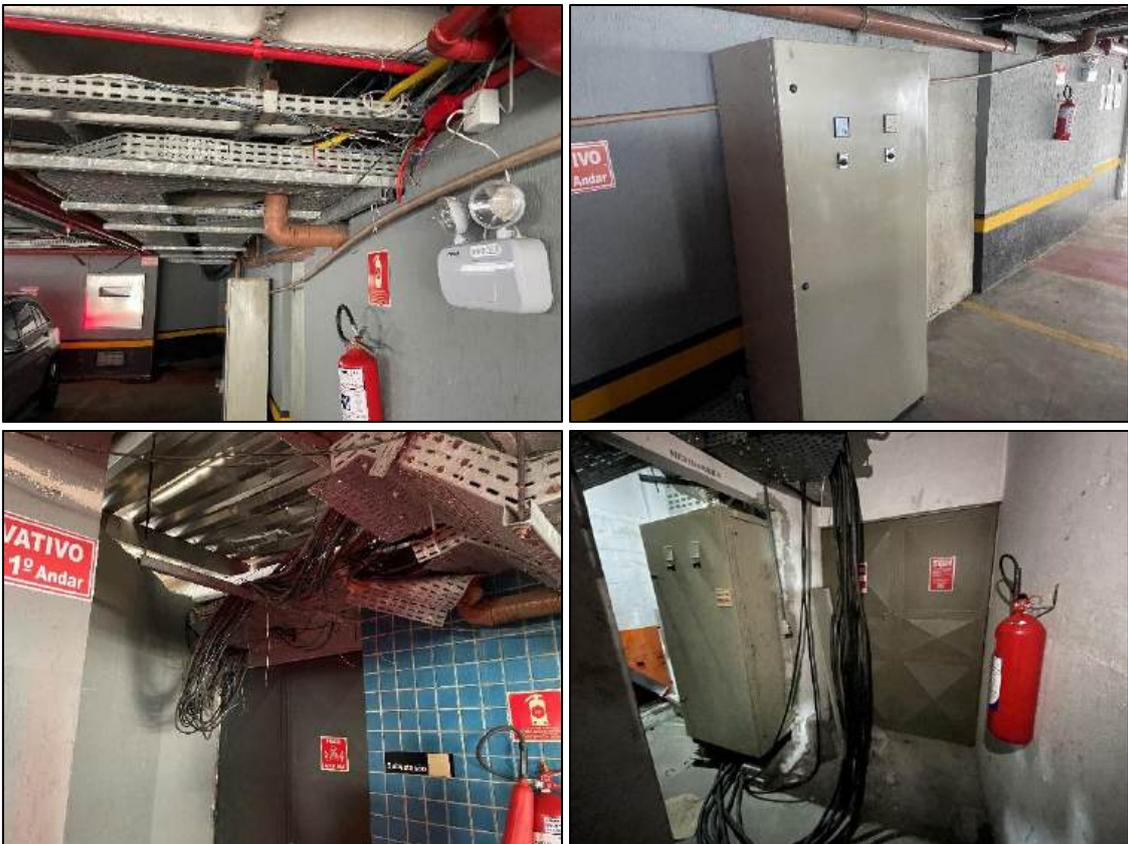
Situação 52. Pavimento térreo: Fiação sem identificação e desorganizada no acesso à subestação e painel sem restrição com acesso a qualquer usuário, riscos de acidentes elétricos, recomenda-se proceder os reparos com profissional capacitado. Irregularidade Exógena, Prioridade 1

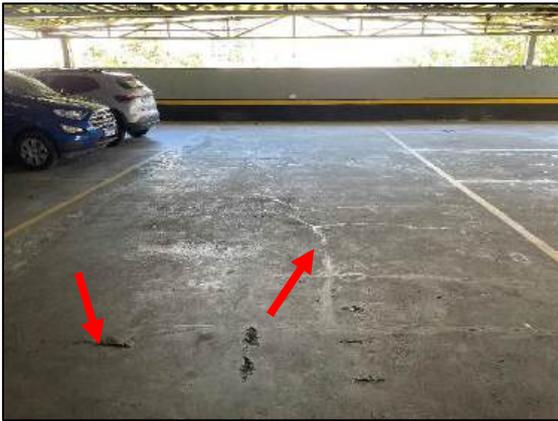
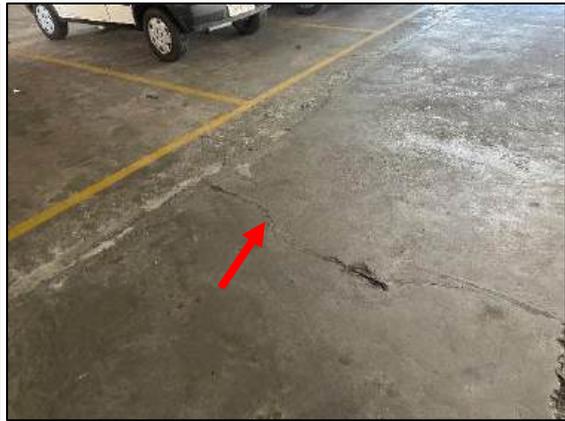
Situação 54. Pavimento térreo: Piso da garagem com trincas e rachaduras, além de armadura exposta, recomenda-se proceder os reparos com profissional capacitado após procedimento elaborado por Profissional Habilitado. Irregularidade Endógena, Prioridade 2

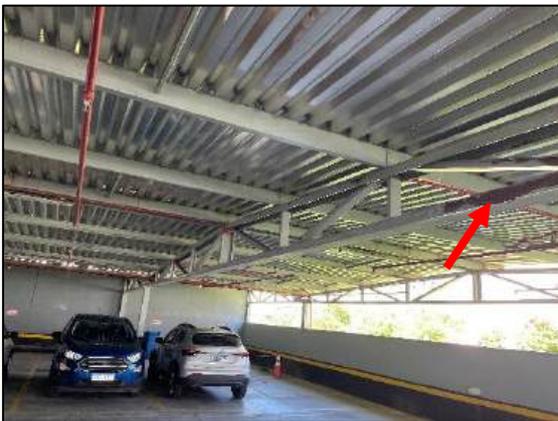
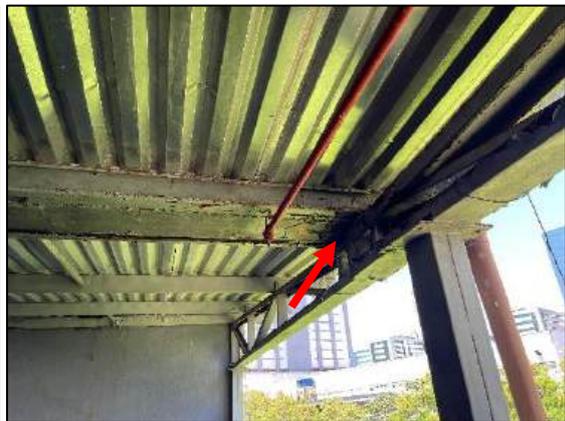
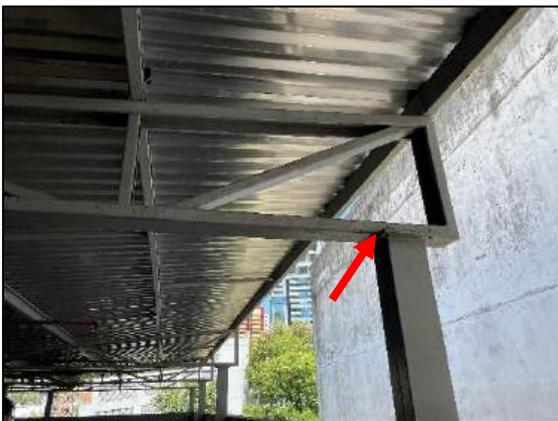
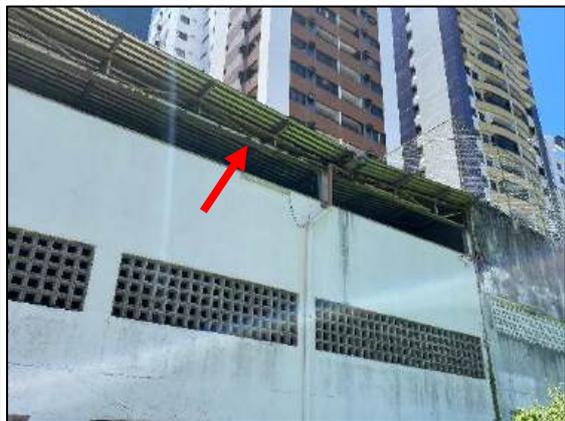
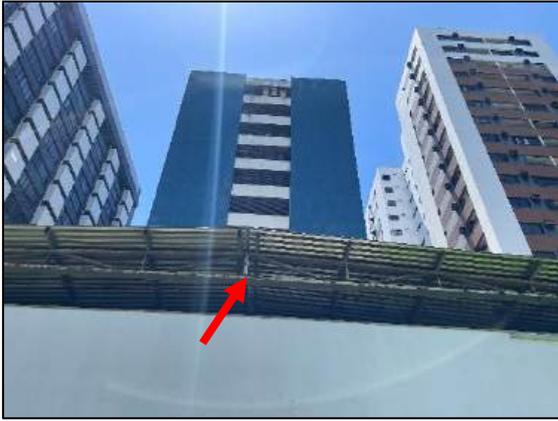
Situação 55. Pavimento térreo: Estrutura metálica de cobertura de veículos com elevada corrosão, recomenda-se proceder os reparos com Empresa Especializada após orientação fornecida por Profissional Habilitado. Irregularidade Funcional, Prioridade 2

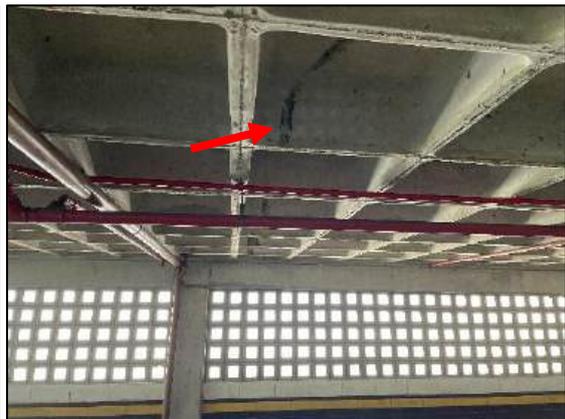
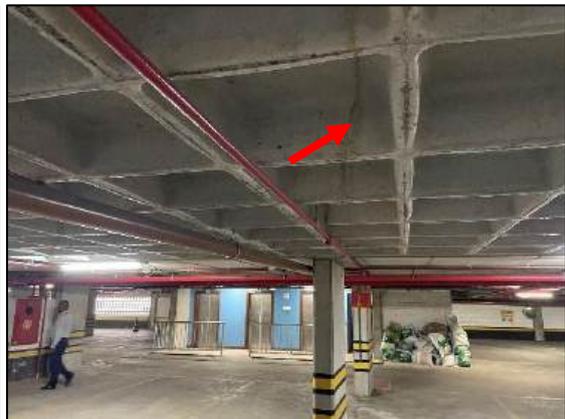
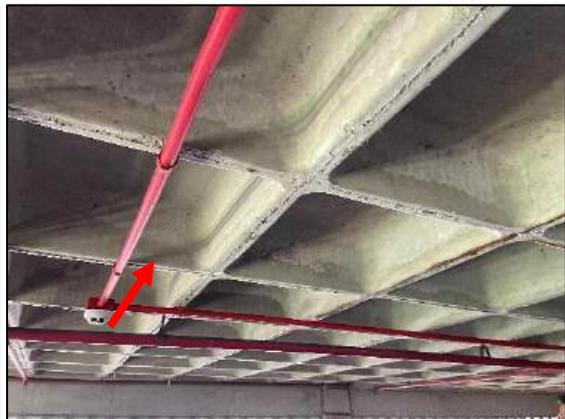
Situação 57. Pavimento Garagem 1: Teto da garagem com pequenas trincas, recomenda-se proceder os reparos com profissional capacitado. Irregularidade Endógena, Prioridade 2

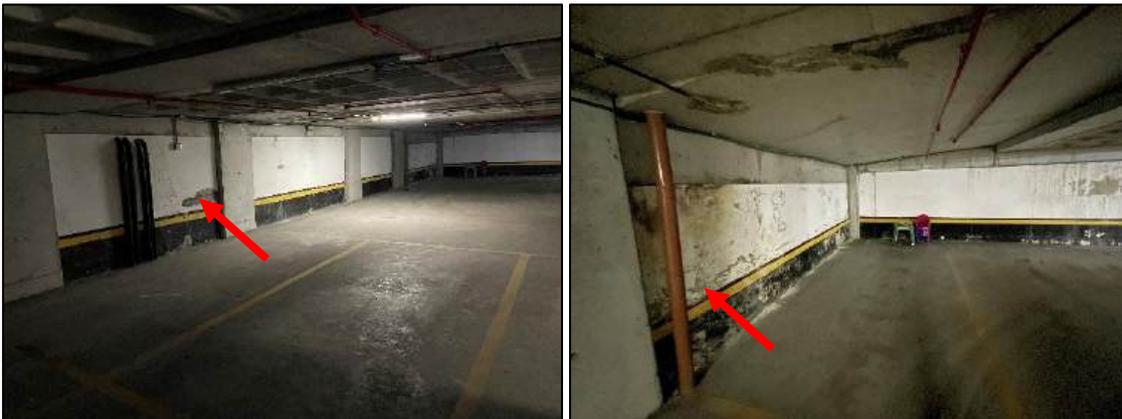
Situação 58. Pavimento Garagem 1: Contenções com marcas de infiltração do solo, recomenda-se proceder os reparos com Empresa Especializada após orientação fornecida por Profissional Habilitado. Irregularidade Endógena, Prioridade 2

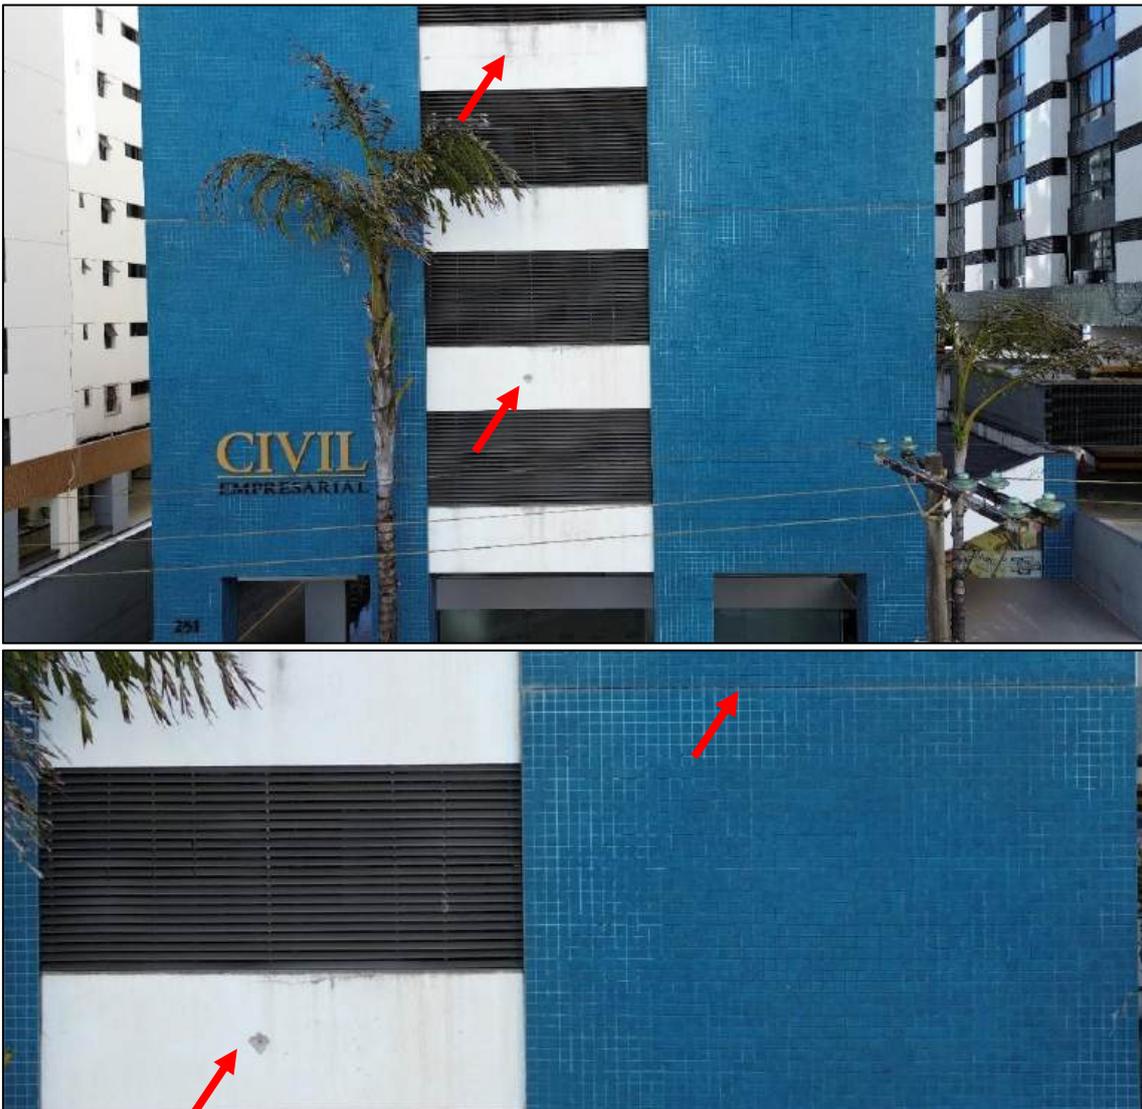
Situação 64. Fachada Frontal: Furo na fachada, fissura horizontal, pastilhas faltando rejuntamento, junta de dilatação sem proteção elastomérica e umidade na pintura, recomenda-se proceder um serviço de revitalização da fachada com Empresa Especializada após orientação fornecida por Profissional Habilitado. Irregularidade Funcional, Prioridade 3

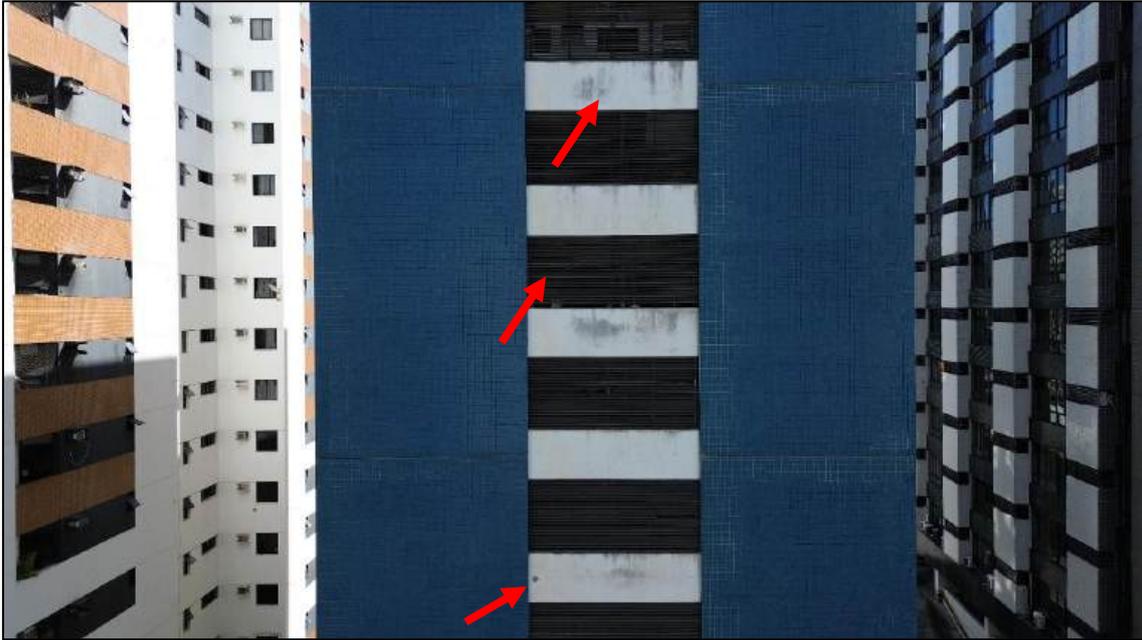
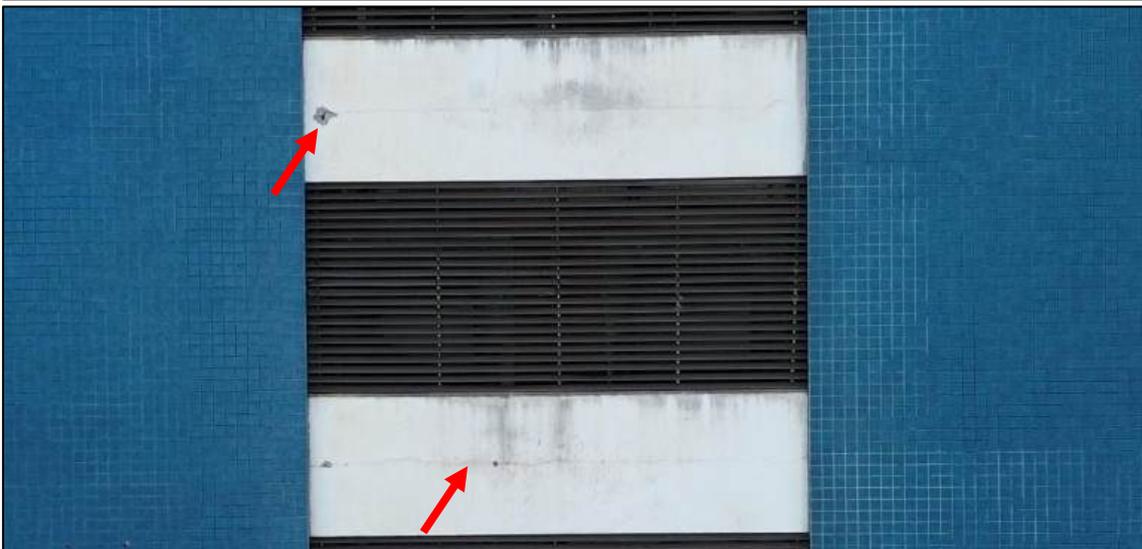
Situação 65. Fachada Frontal: Furo na fachada, brise mal fixada faltando réguas horizontais, pastilhas faltando rejuntamento, junta de dilatação sem proteção elastomérica e umidade na pintura, recomenda-se proceder um serviço de revitalização da fachada com Empresa Especializada após orientação fornecida por Profissional Habilitado. Irregularidade Funcional, Prioridade 3

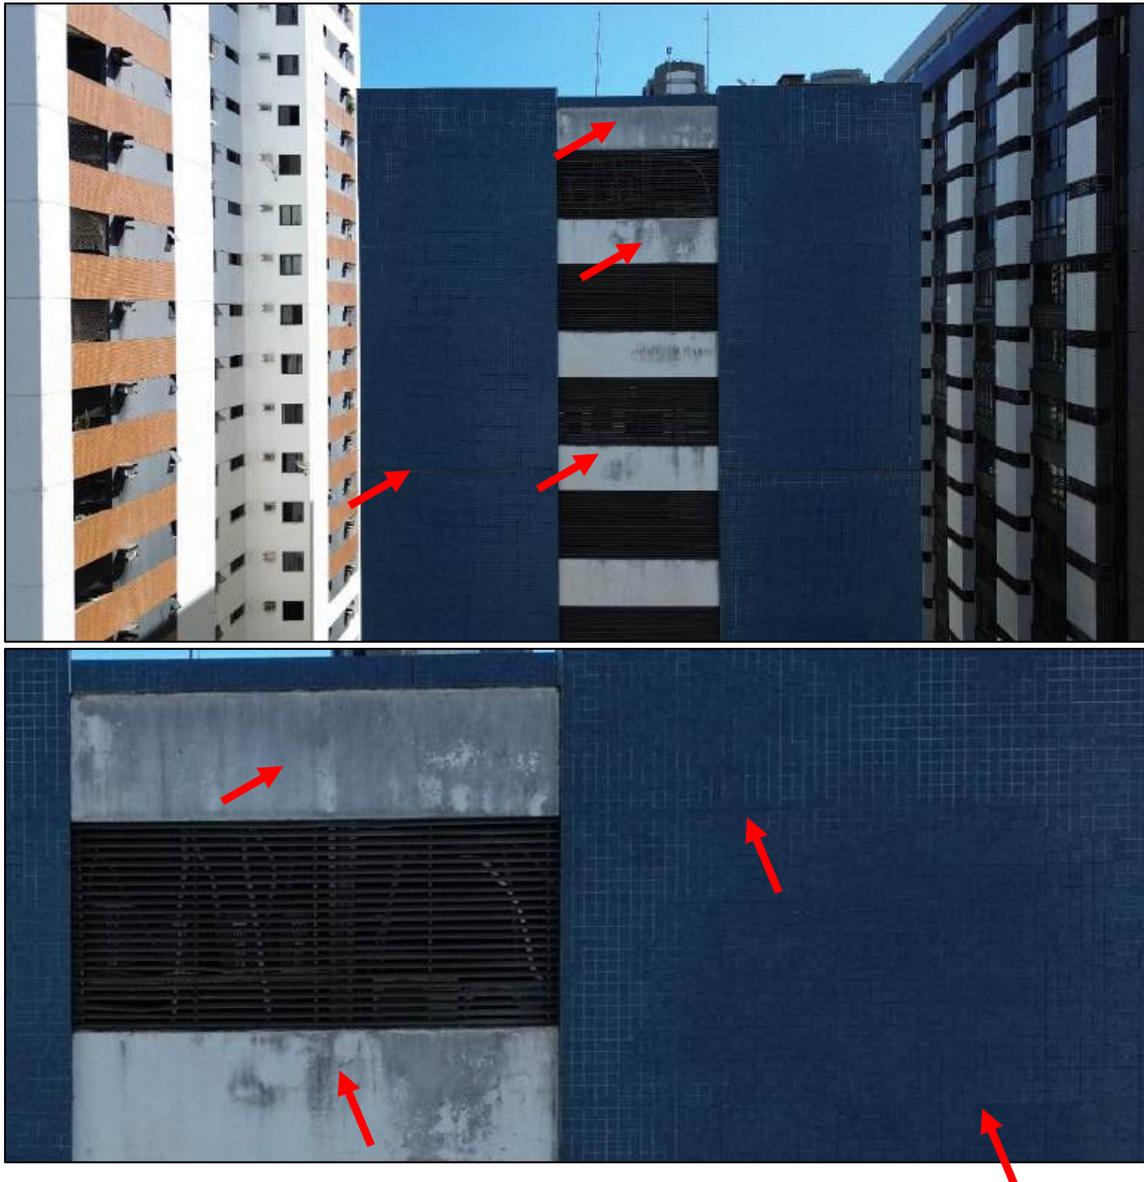
Situação 66. Fachada Frontal: Fissuras na fachada, brise mal fixada faltando régua horizontal, pastilhas faltando rejuntamento e umidade na pintura, recomenda-se proceder um serviço de revitalização da fachada com Empresa Especializada após orientação fornecida por Profissional Habilitado. Irregularidade Funcional, Prioridade 3

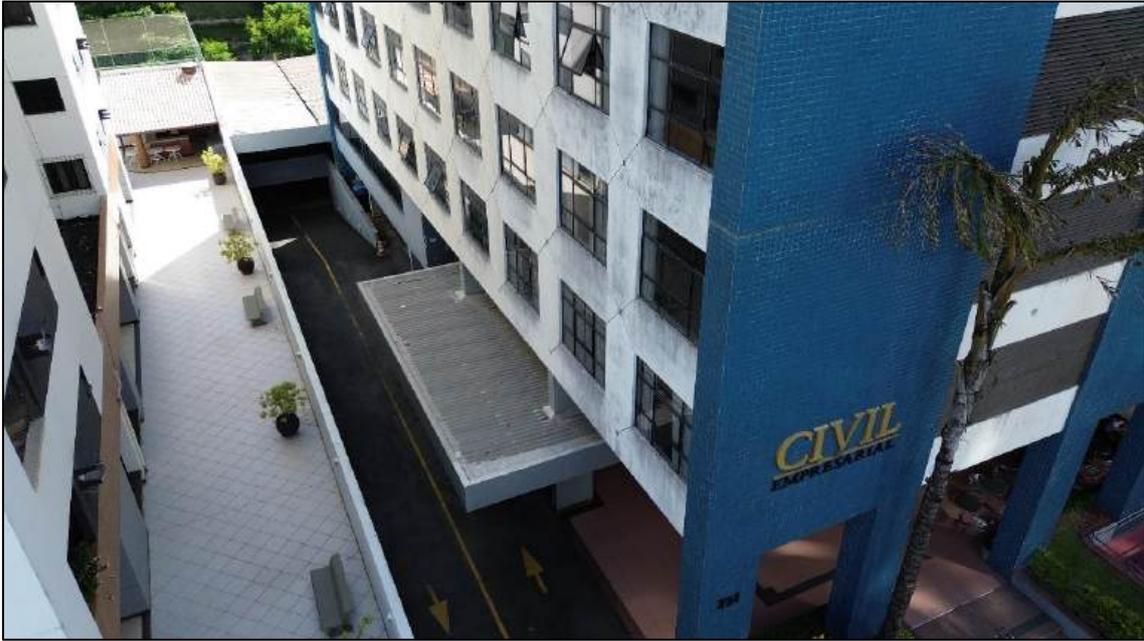
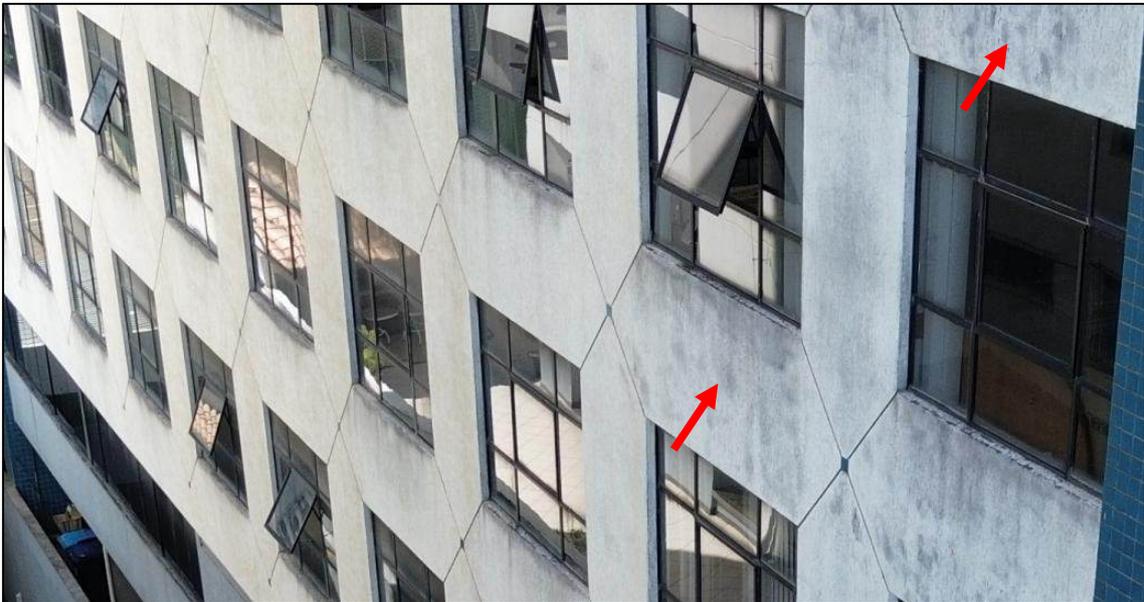
Situação 67. Fachada Lateral Esquerda: Excesso de umidade em toda a fachada, pintura destacada, fissuras entre janelas, recomenda-se proceder um serviço de revitalização da fachada com Empresa Especializada após orientação fornecida por Profissional Habilitado. Irregularidade Funcional, Prioridade 3

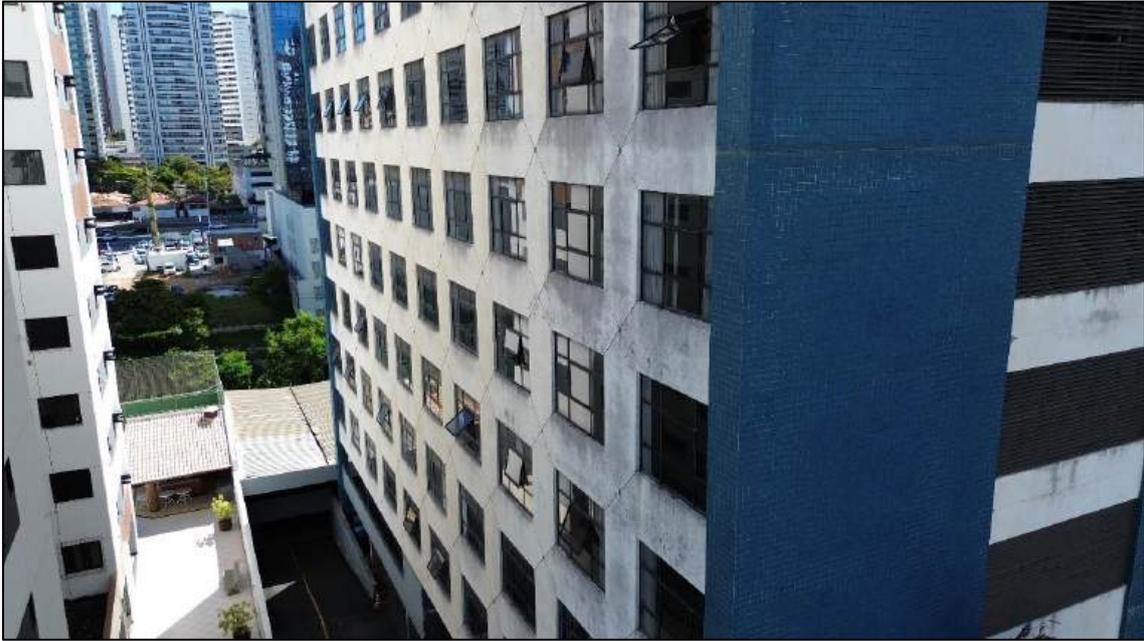
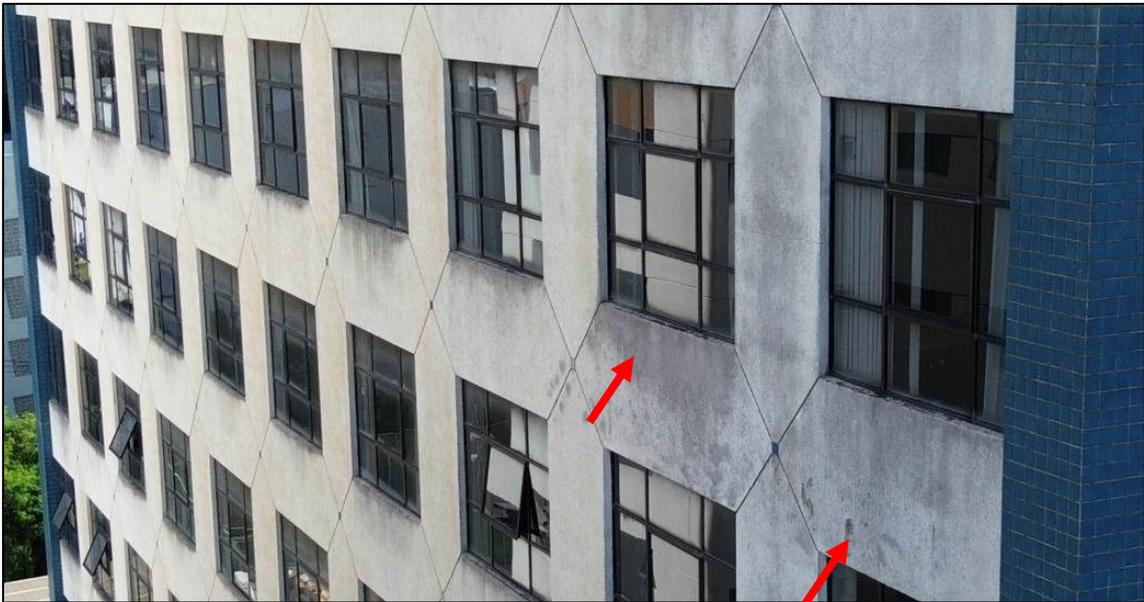
Situação 68. Fachada Lateral Esquerda: Excesso de umidade em toda a fachada, pintura destacada, fissuras entre janelas, recomenda-se proceder um serviço de revitalização da fachada com Empresa Especializada após orientação fornecida por Profissional Habilitado. Irregularidade Funcional, Prioridade 3
