Salvador, 20 de março de 2025

REFA- Empreendimento Imobiliário

Ref.: LAUDO TÉCNICO DE INSPEÇÃO PREDIAL

EDF. CIVIL EMPRESARIAL

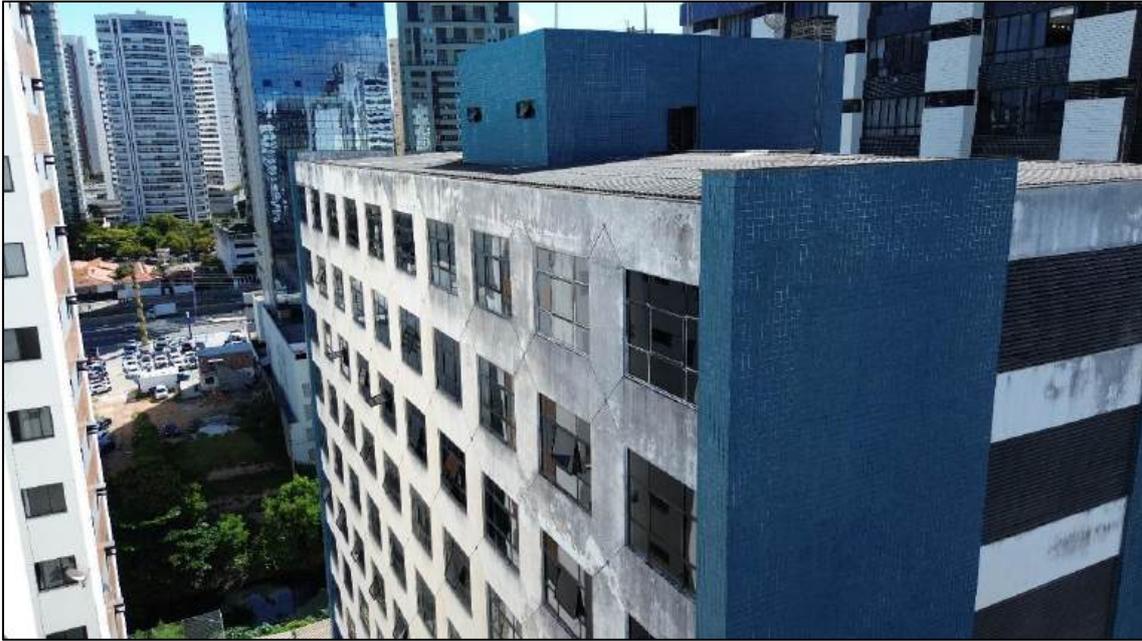
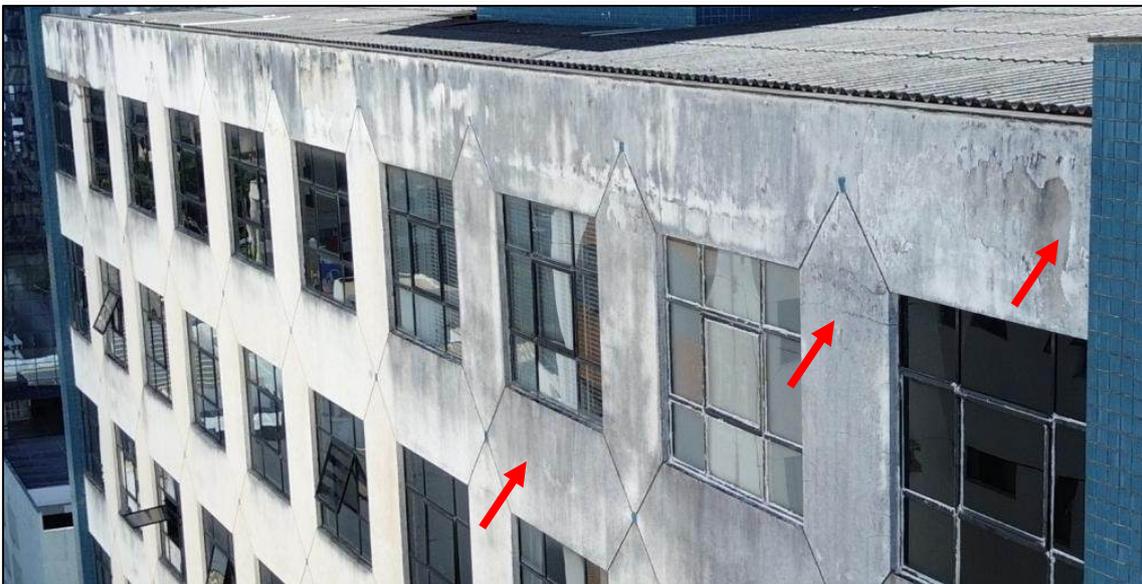
Situação 69. Fachada Lateral Esquerda: Excesso de umidade em toda a fachada, pintura destacada, fissuras entre janelas, recomenda-se proceder um serviço de revitalização da fachada com Empresa Especializada após orientação fornecida por Profissional Habilitado. Irregularidade Funcional, Prioridade 3

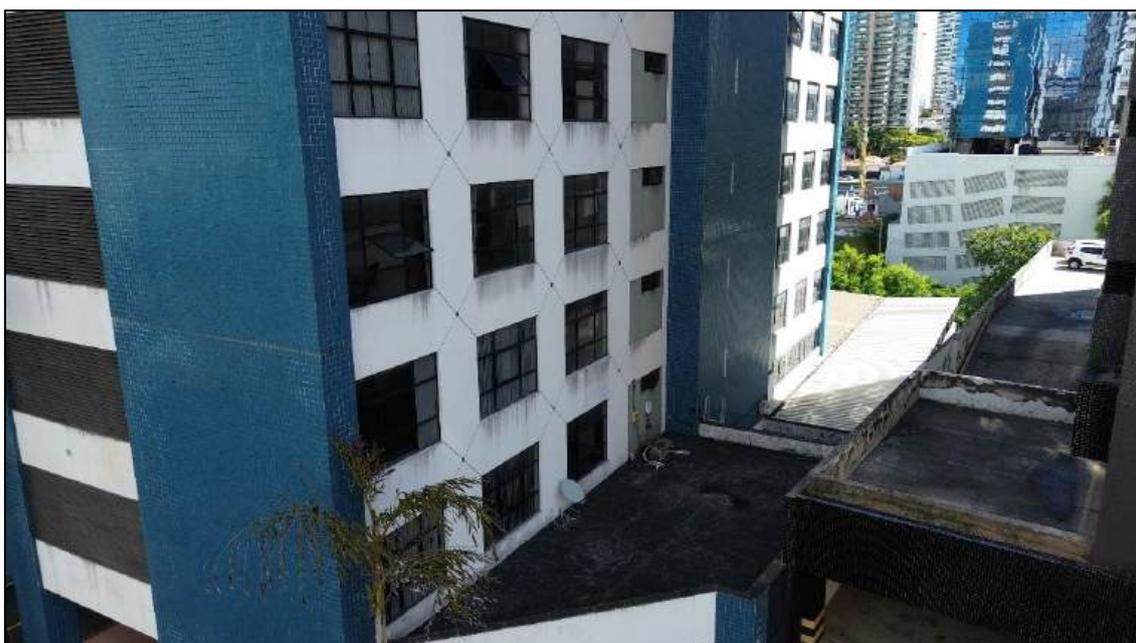
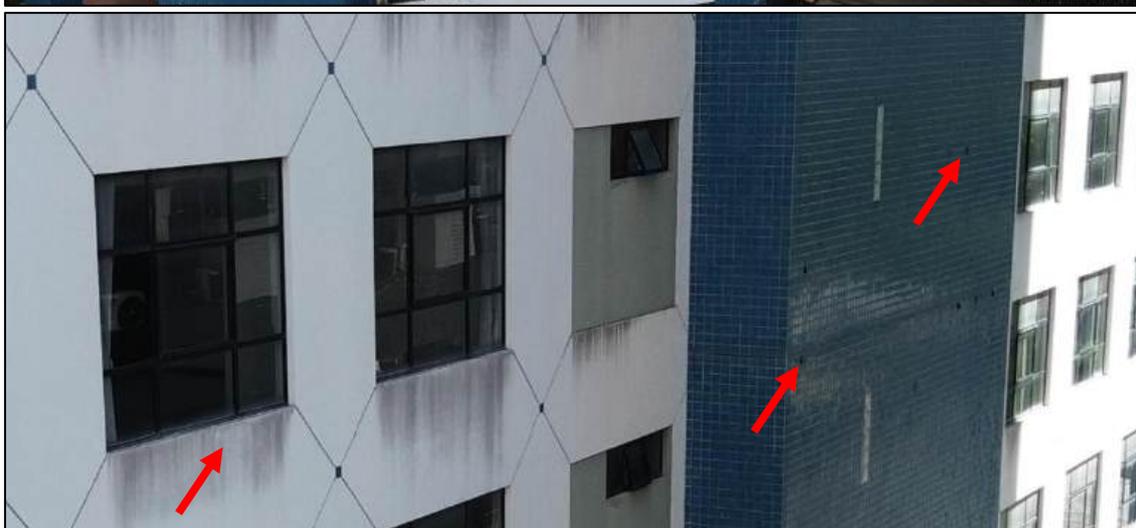
Situação 70. Fachada Lateral Direita: Pastilhas faltando rejuntamento, junta de dilatação sem proteção elastomérica e umidade na pintura, recomenda-se proceder um serviço de revitalização da fachada com Empresa Especializada após orientação fornecida por Profissional Habilitado. Irregularidade Funcional, Prioridade 3

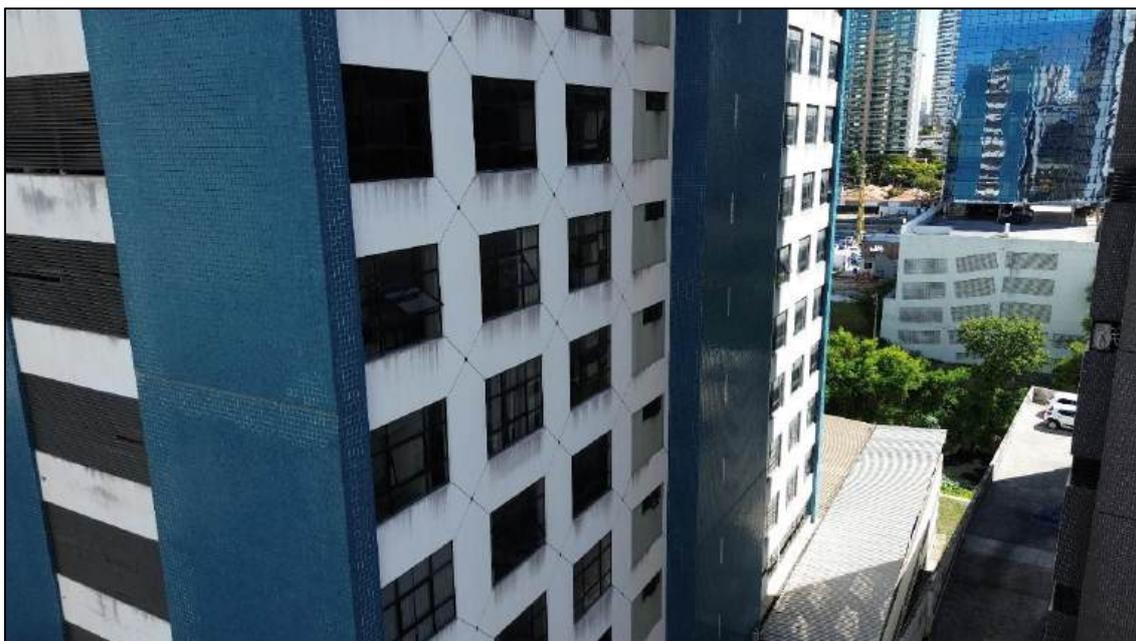
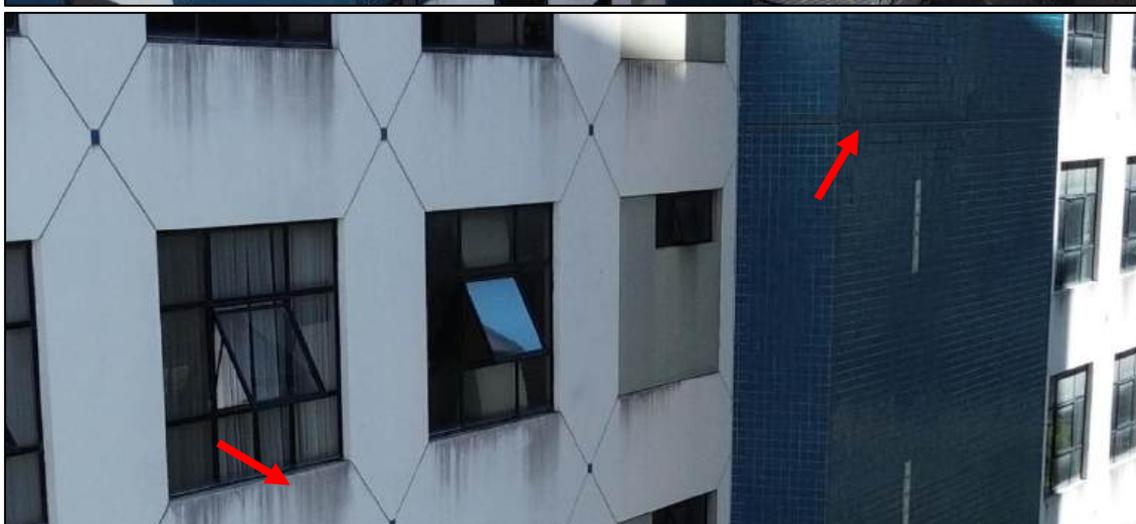
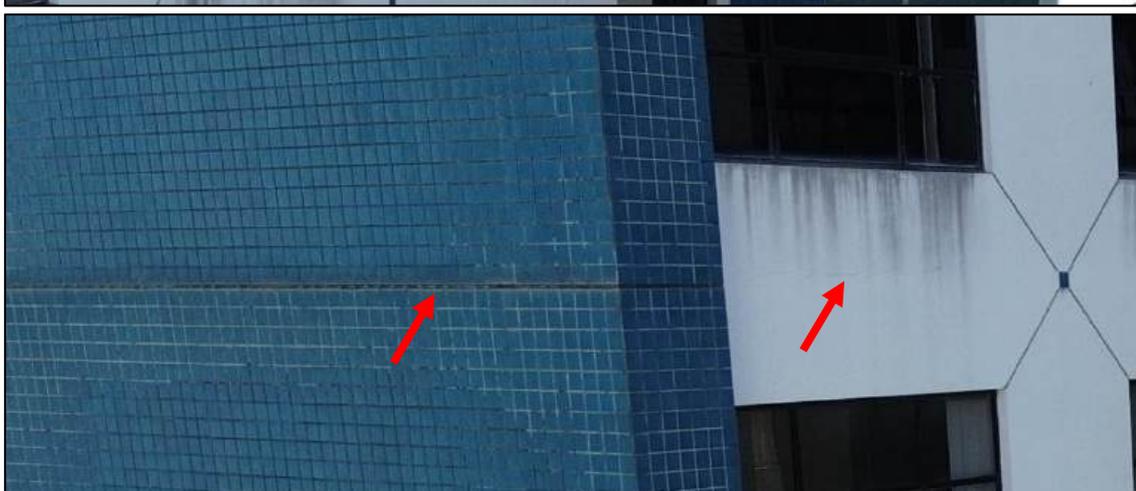
Situação 71. Fachada Lateral Direita: Pastilhas faltando rejuntamento, junta de dilatação sem proteção elastomérica, fissuras na fachada e umidade na pintura, recomenda-se proceder um serviço de revitalização da fachada com Empresa Especializada após orientação fornecida por Profissional Habilitado. Irregularidade Funcional, Prioridade 3

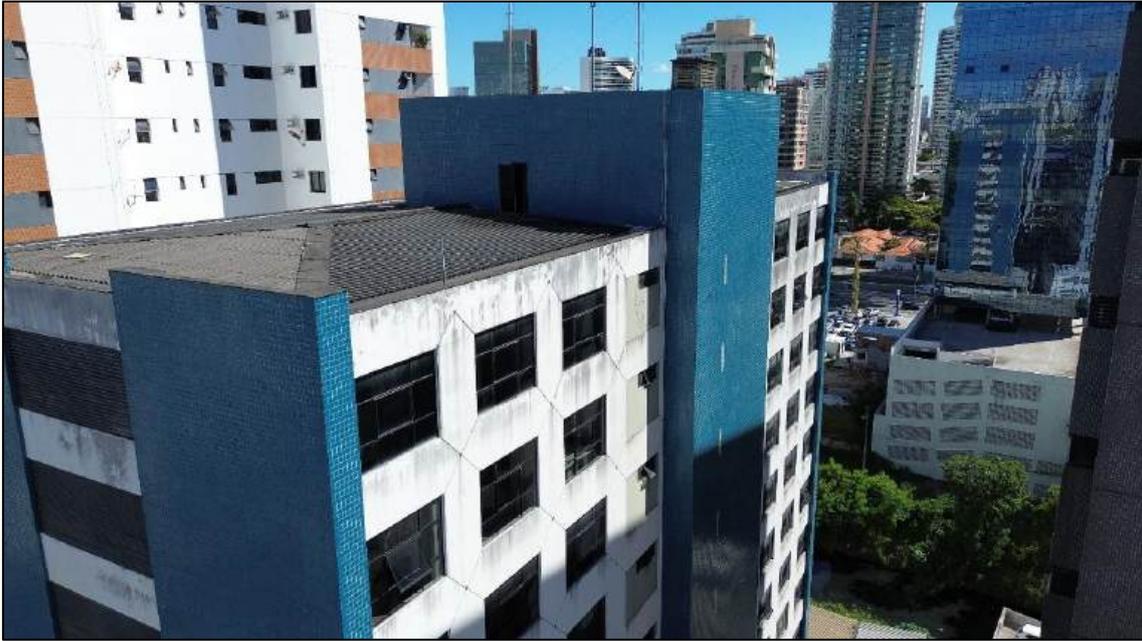
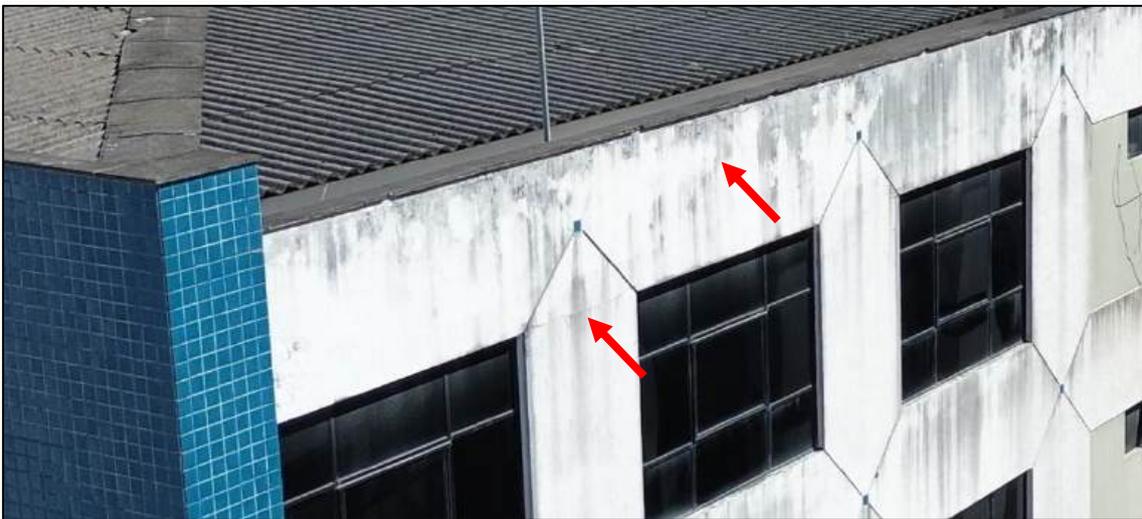
Situação 72. Fachada Lateral Direita: Pastilhas faltando rejuntamento, junta de dilatação sem proteção elastomérica, fissuras na fachada e umidade na pintura, recomenda-se proceder um serviço de revitalização da fachada com Empresa Especializada após orientação fornecida por Profissional Habilitado. Irregularidade Funcional, Prioridade 3

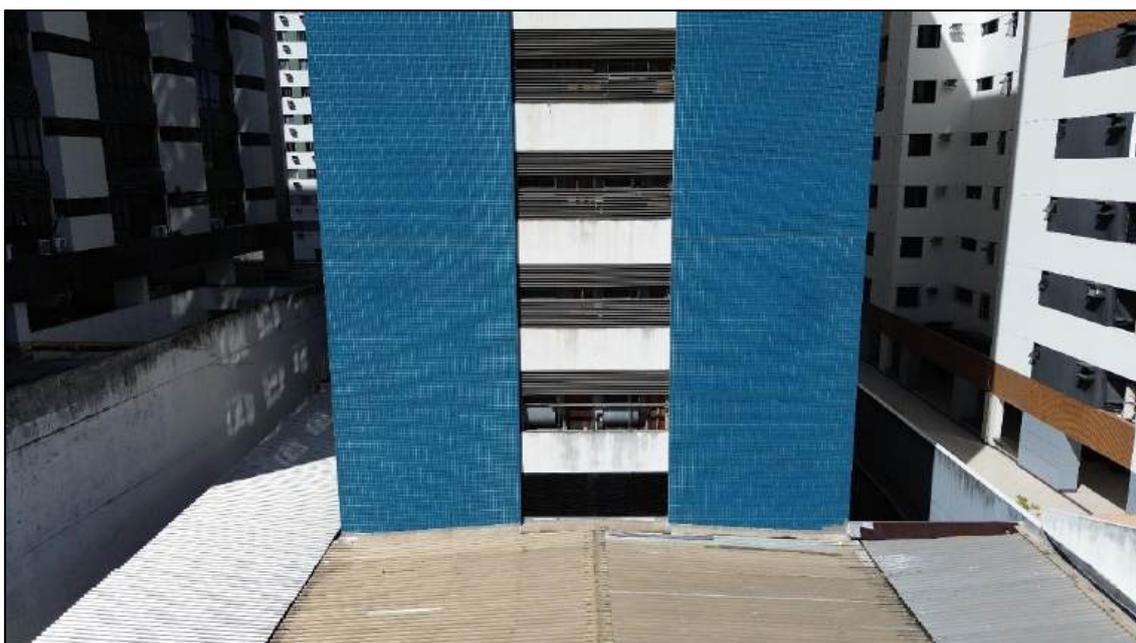
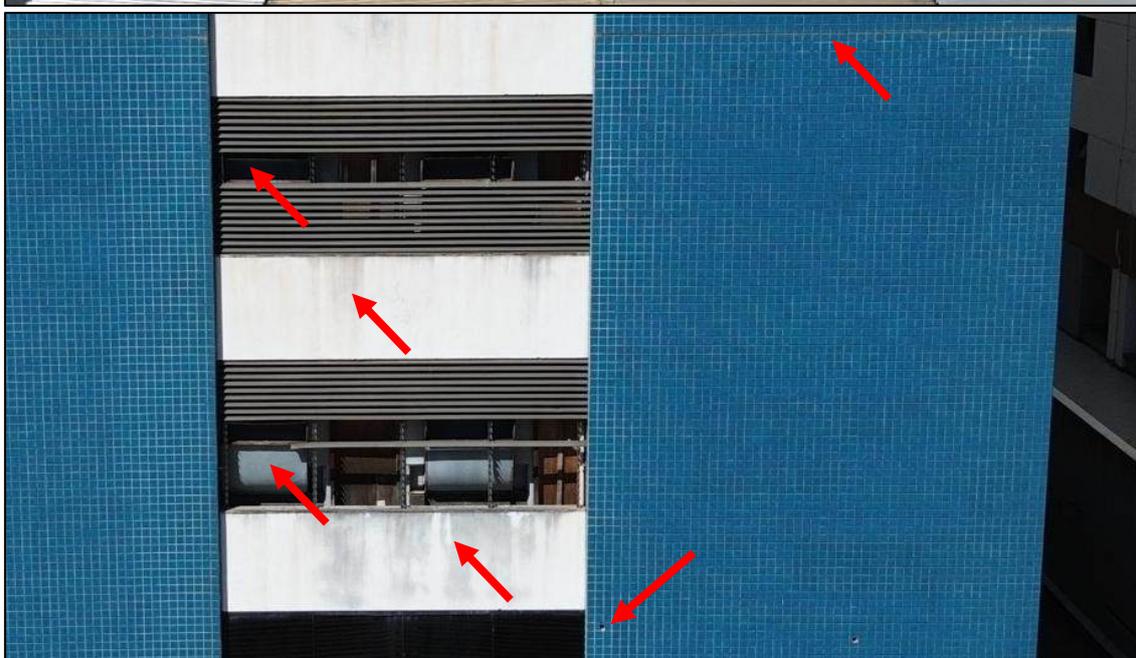
Situação 73. Fachada posterior: Buracos na fachada, pastilhas faltando rejuntamento, junta de dilatação sem proteção elastomérica, fissuras na fachada, brise faltando peças e umidade na pintura, recomenda-se proceder um serviço de revitalização da fachada com Empresa Especializada após orientação fornecida por Profissional Habilitado. Irregularidade Funcional, Prioridade 3

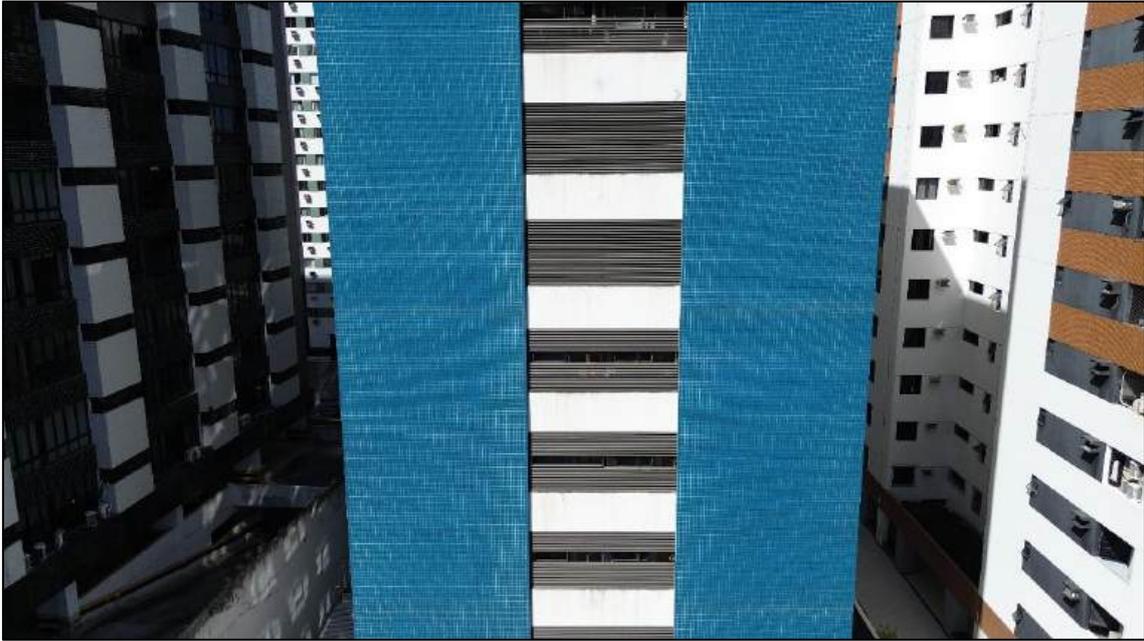
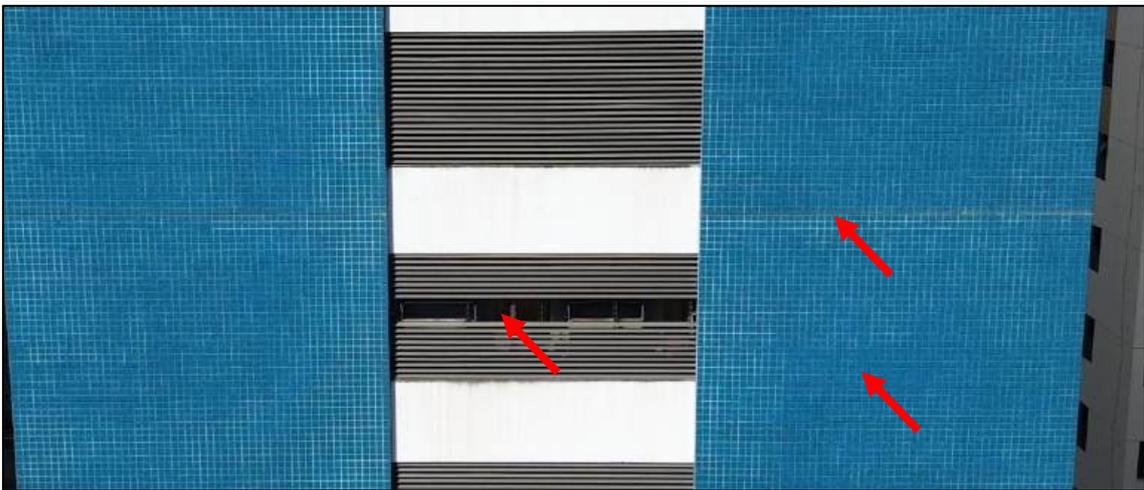
Situação 74. Fachada posterior: Pastilhas faltando rejuntamento, junta de dilatação sem proteção elastomérica, fissuras na fachada, brise faltando peças e umidade na pintura, recomenda-se proceder um serviço de revitalização da fachada com Empresa Especializada após orientação fornecida por Profissional Habilitado. Irregularidade Funcional, Prioridade 3

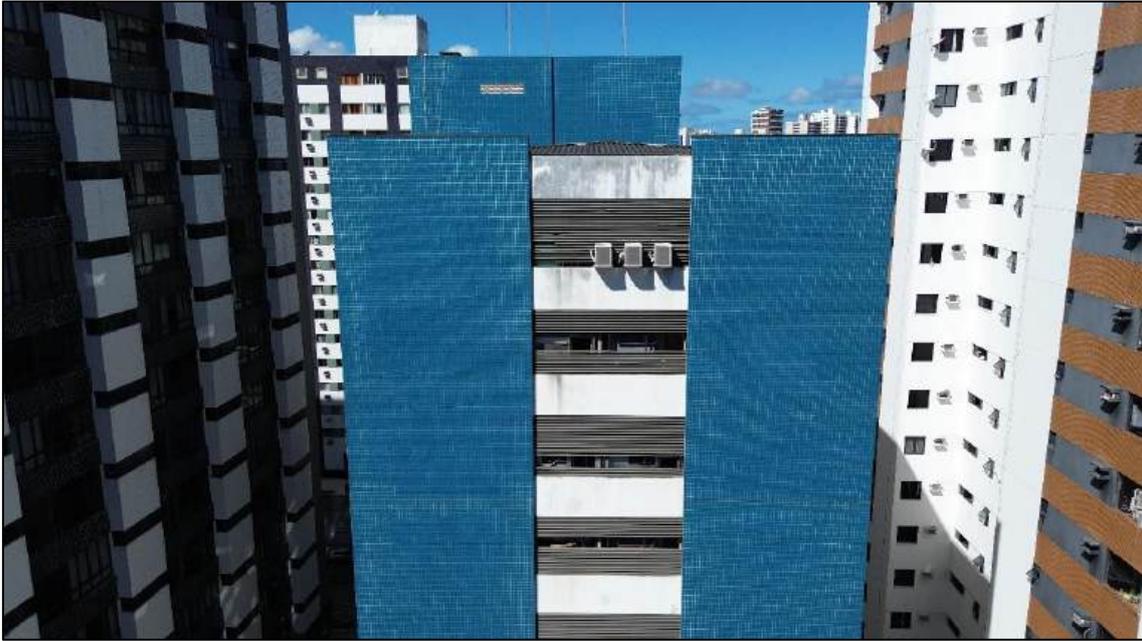
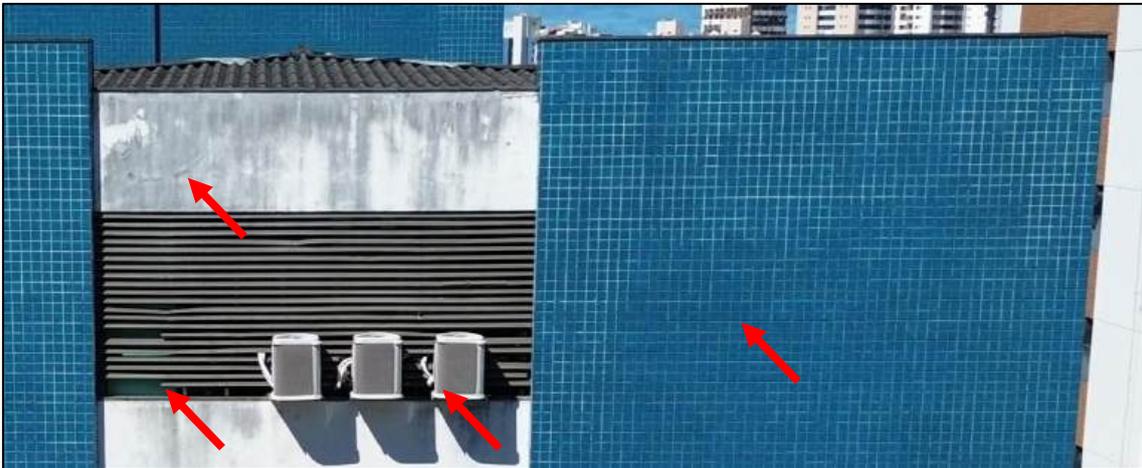
Situação 75. Fachada posterior: Pastilhas faltando rejuntamento, fissuras na fachada, brise faltando peças, equipamentos de condensadoras instaladas indevidamente na parte externa do brise e umidade na pintura, recomenda-se remover as condensadoras e proceder um serviço de revitalização da fachada com Empresa Especializada após orientação fornecida por Profissional Habilitado. Irregularidade Funcional, Prioridade 3
