Salvador, 20 de março de 2025

REFA- Empreendimento Imobiliário

Ref.: LAUDO TÉCNICO DE INSPEÇÃO PREDIAL

EDF. CIVIL EMPRESARIAL

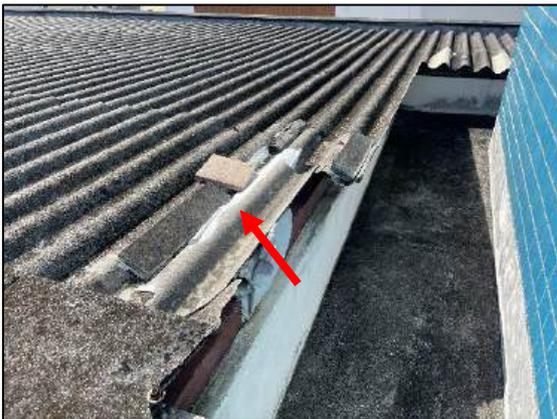
Situação 01. Cobertura: Telhas quebradas com riscos de entrada de água e infiltração no pavimento inferior, recomenda-se troca das telhas quebradas. Irregularidade Exógena, Prioridade 1

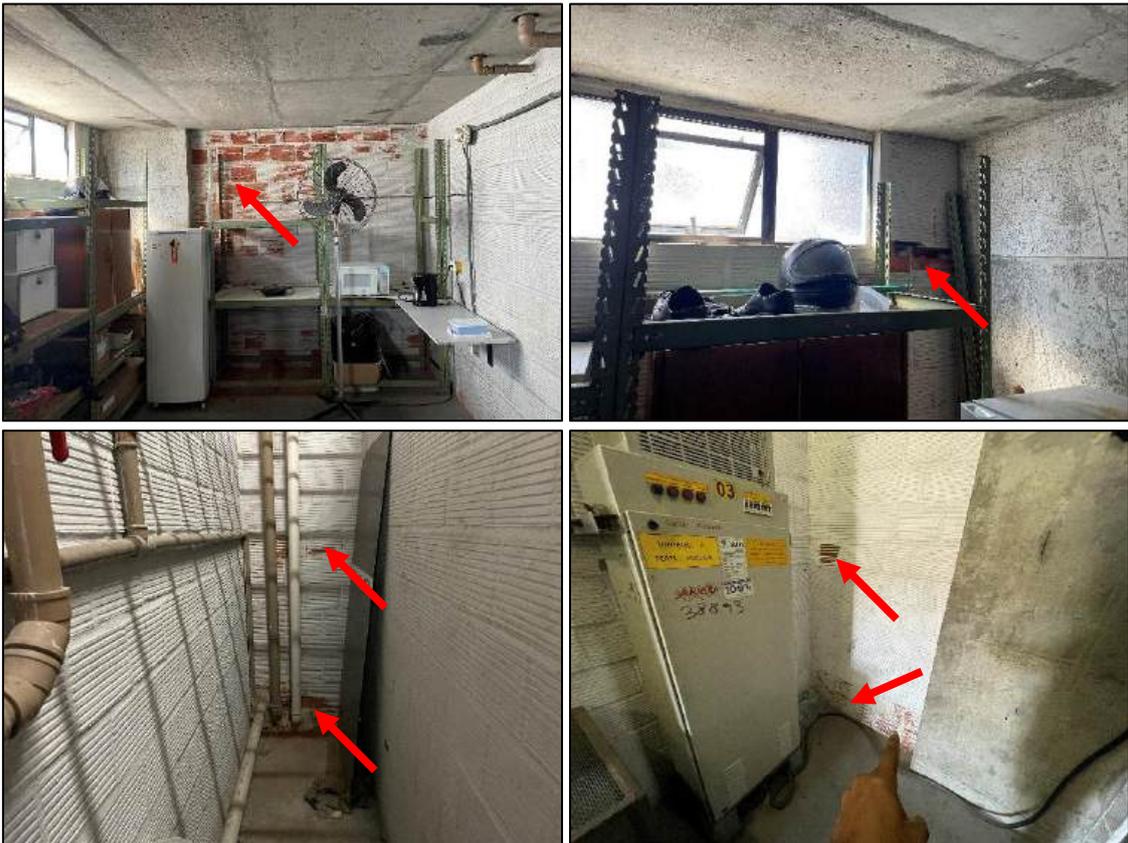
Situação 03. Sala de funcionários: blocos cerâmicos com umidade e quebrados, recomenda-se tapar os furos dos blocos quebrados e impermeabilizar a área externa para evitar o aparecimento de umidade. Irregularidade Exógena, Prioridade 2

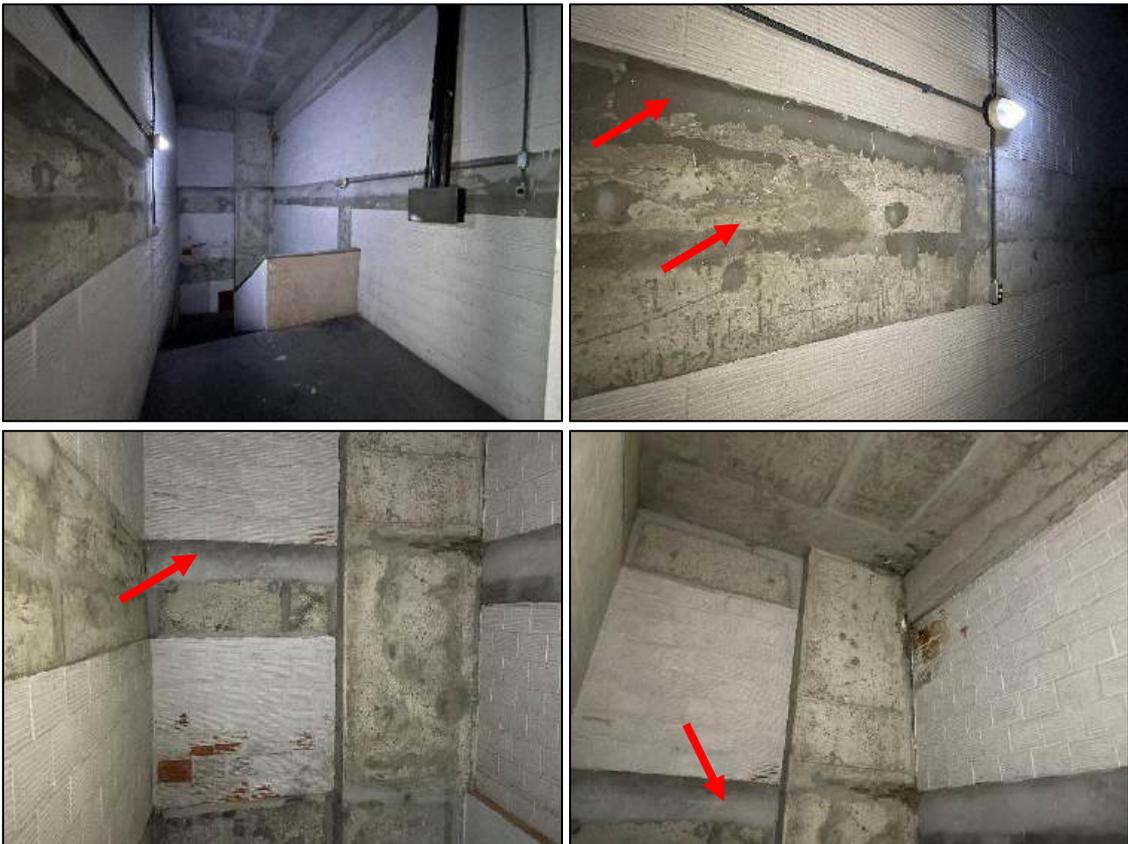
Situação 07. Escada: Estrutura da escada com muitas correções na estrutura, visualmente, foram tratadas com argamassa de cimento e areia e não com recuperador estrutural. , recomenda-se verificar, com profissional capacitado o estado das correções feitas. Irregularidade Exógena, Prioridade 1

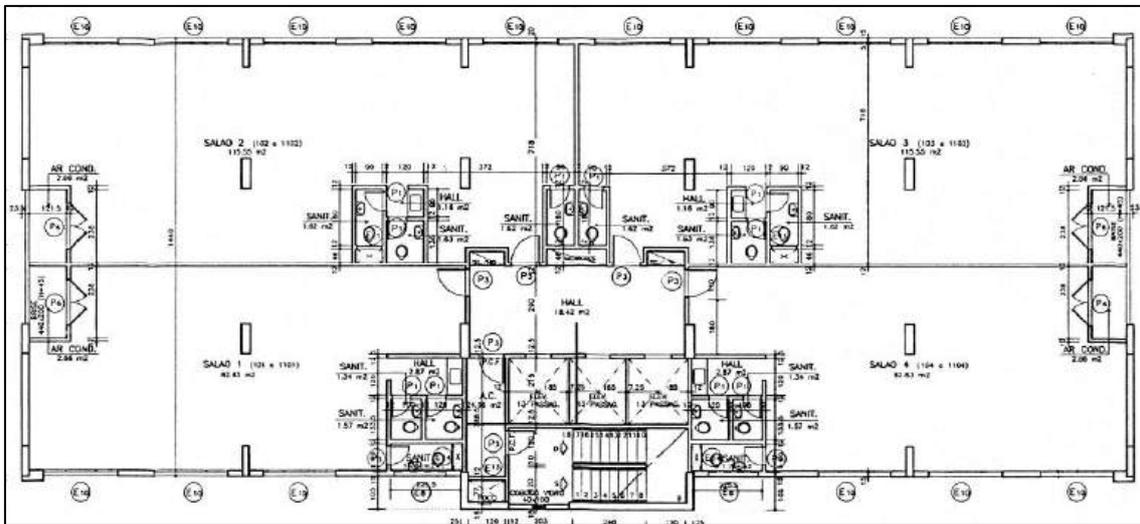
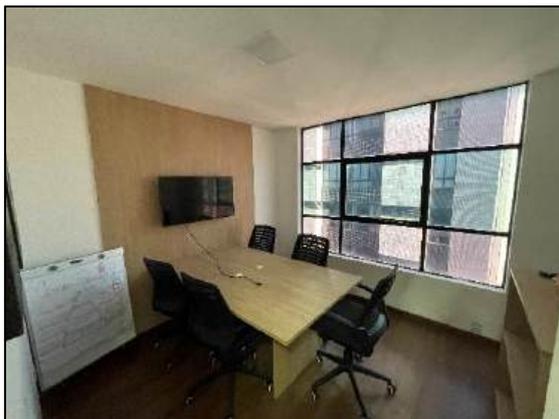
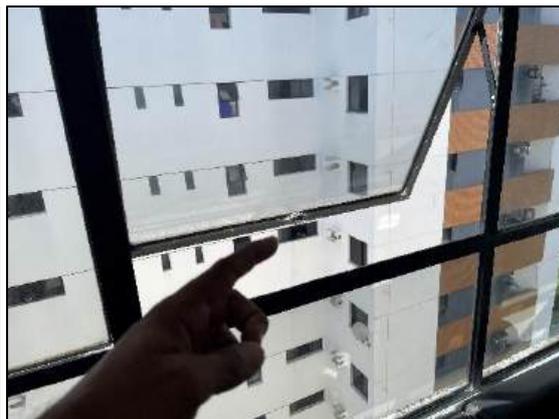
Situação 08. Comum em todos os pavimentos: A NBR 10.821/2023 define no item 5.5.3 que a abertura máxima deve ser de 25cm, faltam limitadores nos maxim-ares em todos os andares, recomenda-se instalação de limitadores. Irregularidade Endógena, Prioridade 1

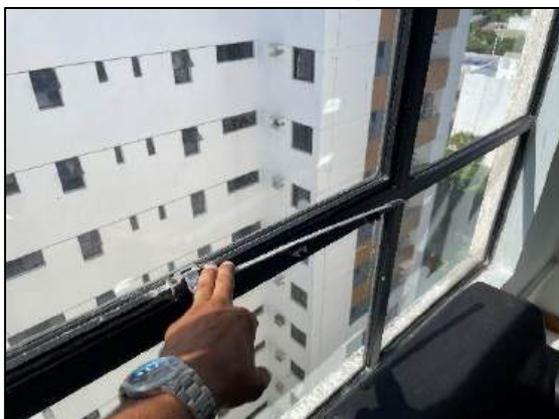
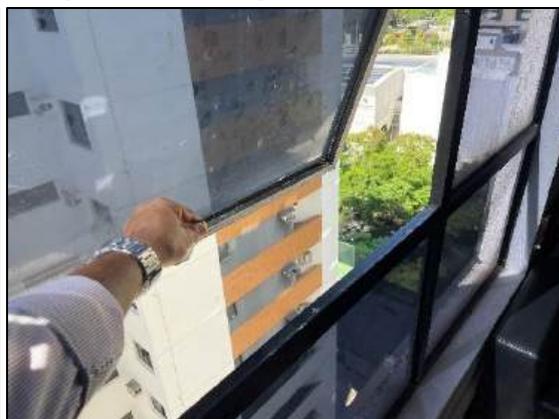
Situação 09. Comum em todos os pavimentos: Revisar fixadores das esquadrias, muitos estão quebrados e sem hastes, recomenda-se revisar as esquadrias. Irregularidade Funcional, Prioridade 2

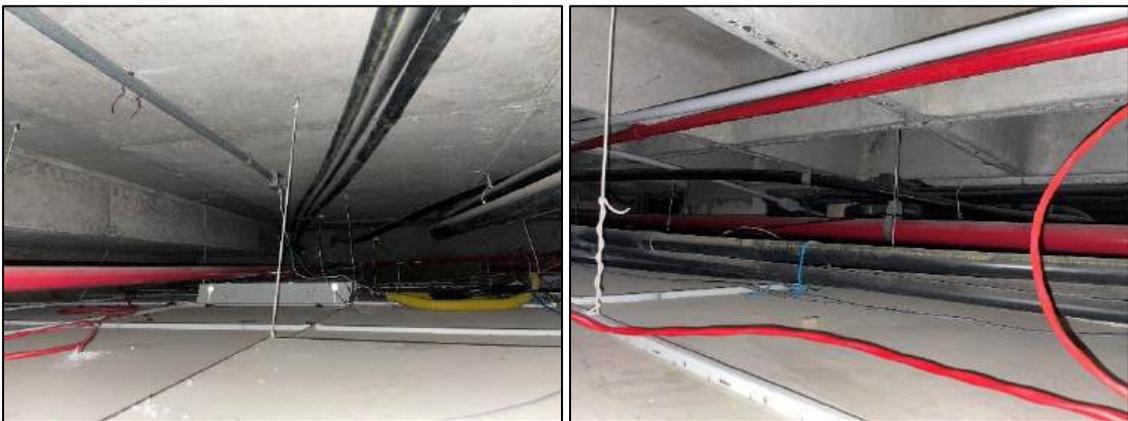
Situação 12. Comum em todos os pavimentos: Visão geral e sobreforço com estrutura de concreto armado íntegra

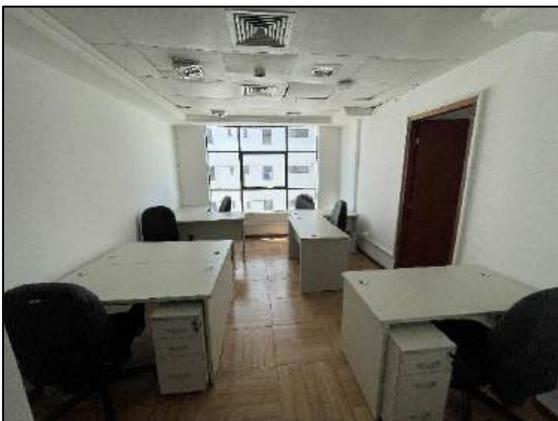
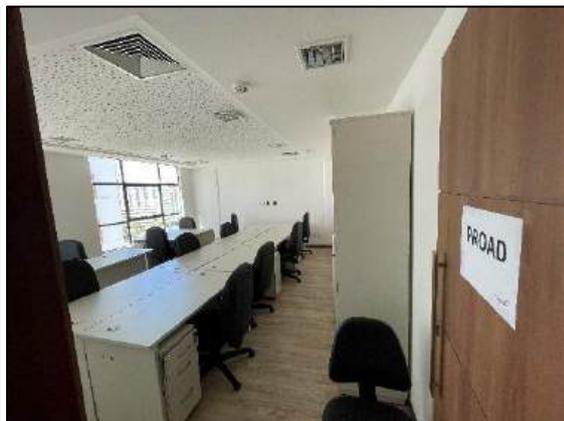
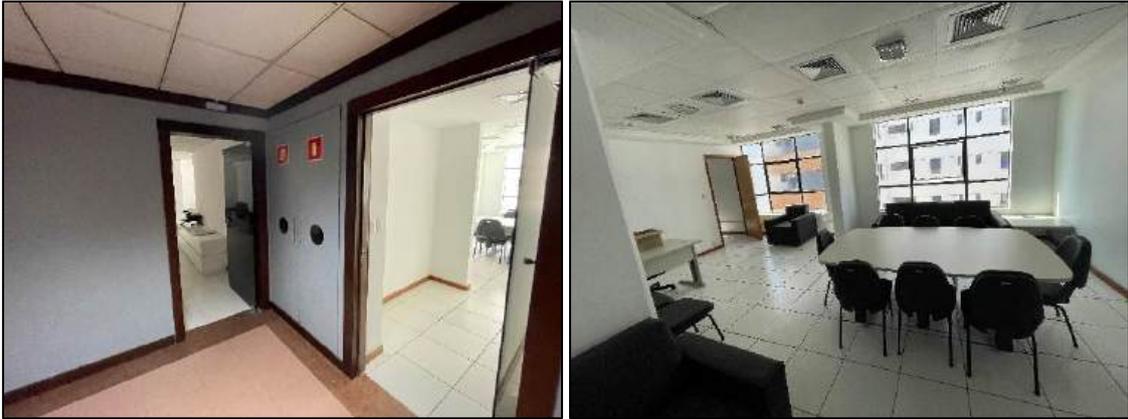
Situação 16. 10º pavimento: Estado geral: Pavimento com mobílias, mas sem uso de pessoas

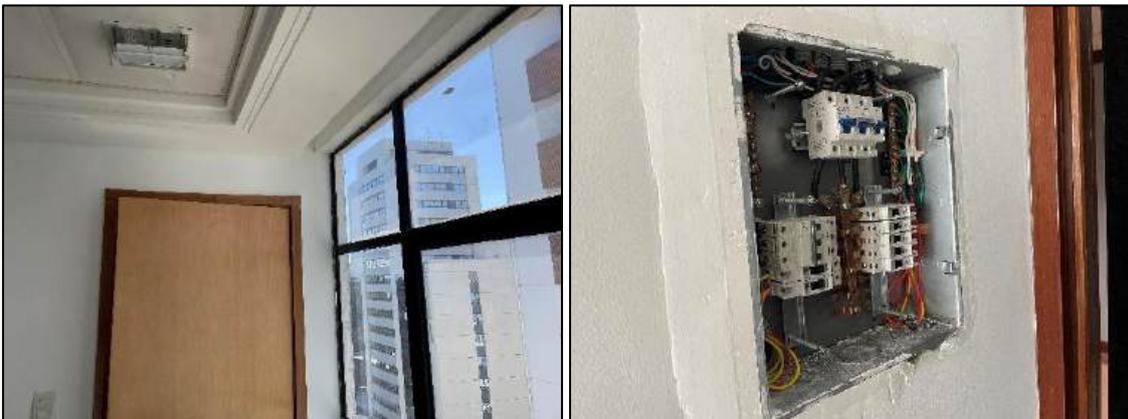
Situação 17. 10º pavimento: Instalações aparentes, painéis sem identificação, recomenda-se. Identificar os disjuntores. Irregularidade Endógena, Prioridade 3

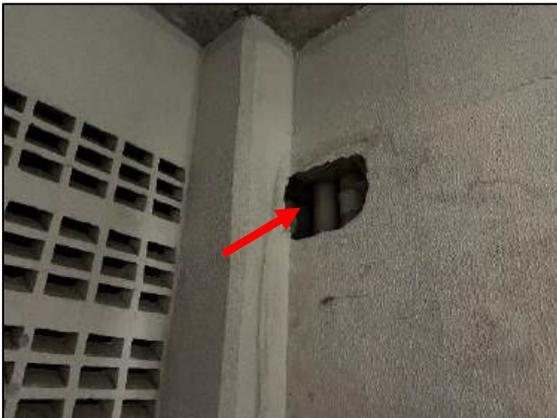
Situação 18. 10º pavimento: Instalações expostas para concerto de provável vazamento, recomenda-se fechar a abertura. Irregularidade Exógena, Prioridade 3

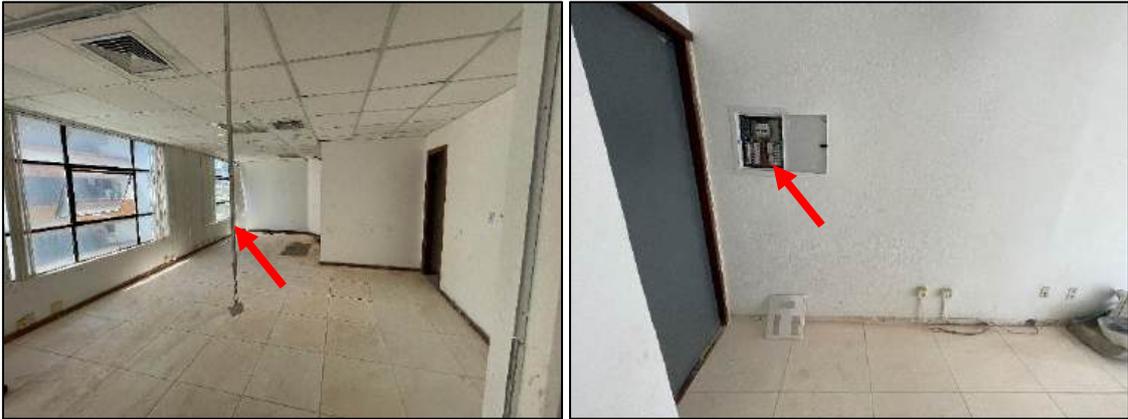
Situação 23. 8º pavimento: Instalações aparentes sem fixação e painel sem proteção com riscos ao usuário, recomenda-se proceder os ajustes. Irregularidade Exógena, Prioridade 2

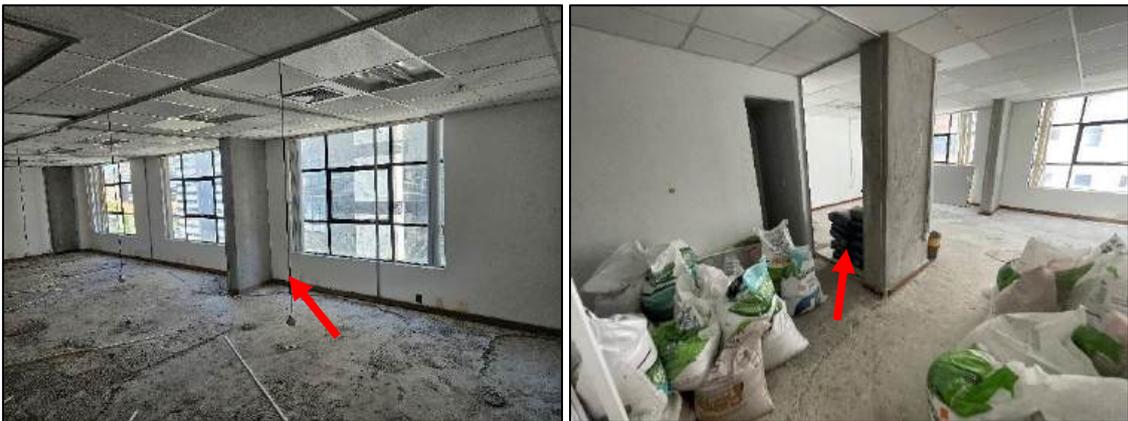
Situação 26. 7º pavimento: Instalações aparentes com riscos de choque em usuários e materiais armazenados com excesso de carga sobre a laje, a administração precisa fiscalizar as reformas, apuramos 650kg de carga pontual sobre a estrutura pode ser até 3x acima da capacidade de projeto, recomenda-se proteger as instalações e redistribuir o peso dos materiais na laje. Irregularidade Exógena, Prioridade 1

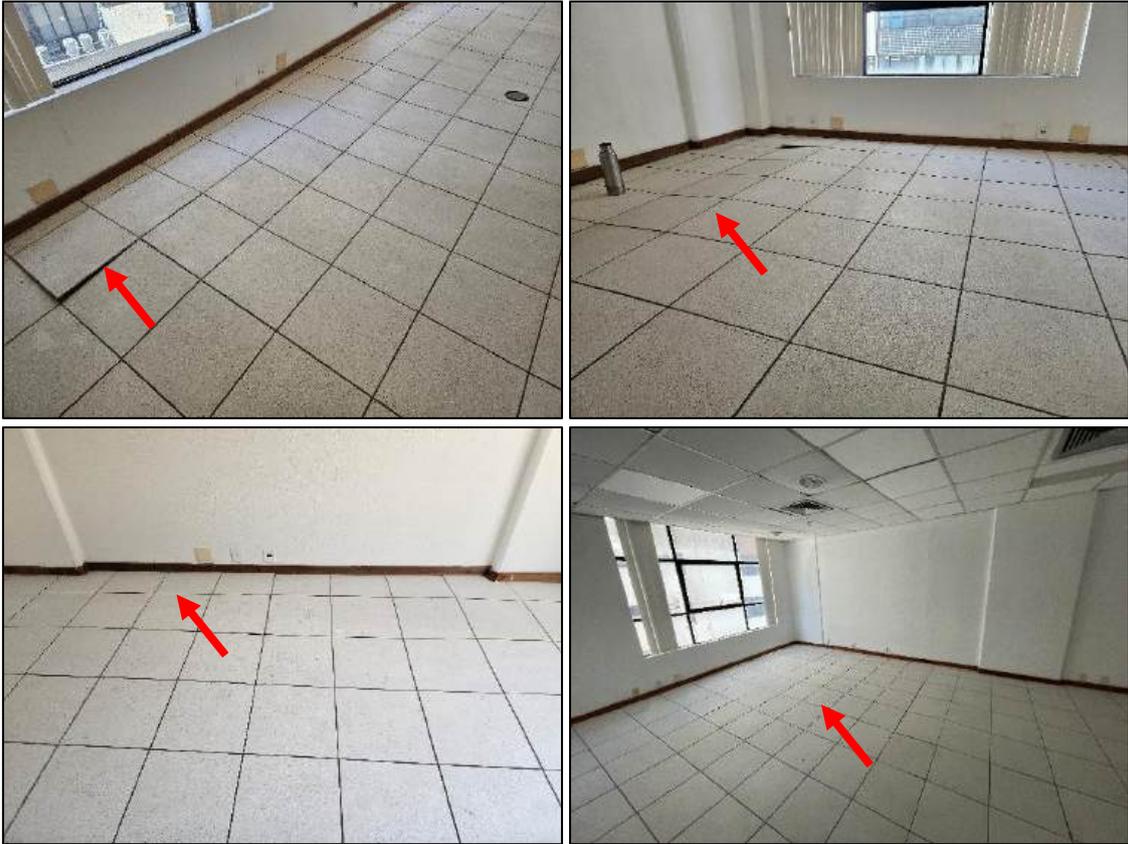
Situação 33. 4º pavimento: Salas do pavimento com piso destacando da laje de piso, recomenda-se reparo nos pisos soltando. Irregularidade Endógena, Prioridade 2

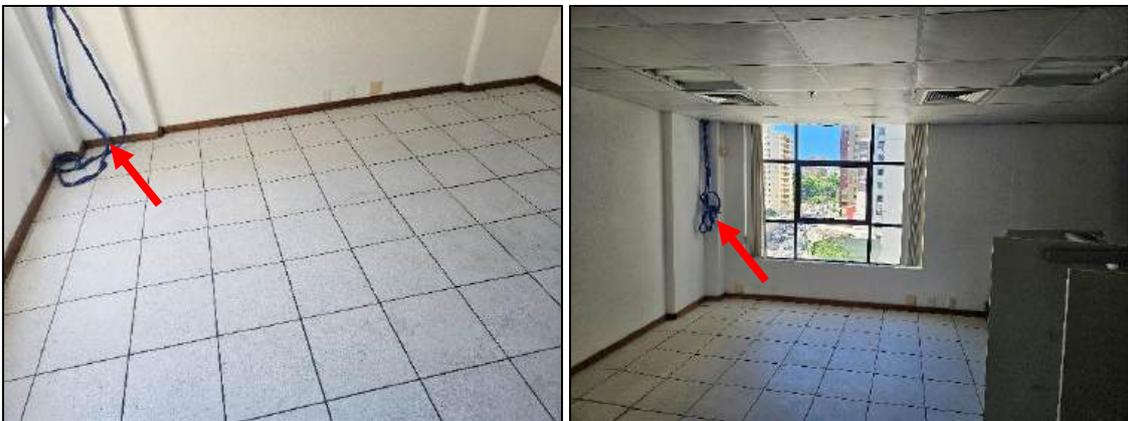
Situação 34. 4º pavimento: Instalações aparentes

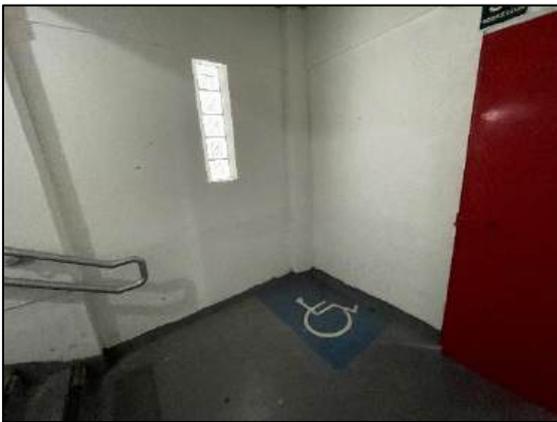
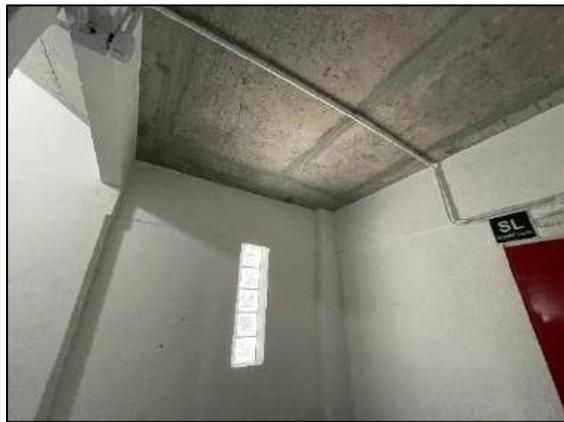
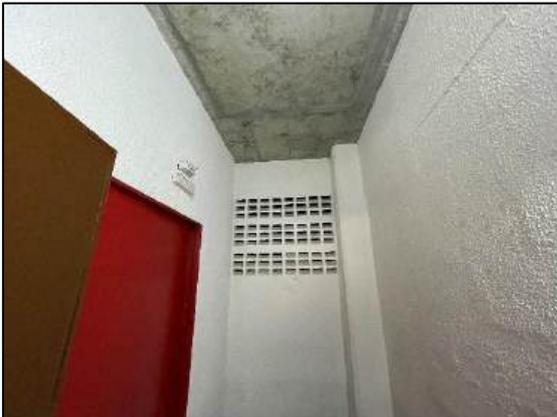
Situação 43. Pavimento Mezanino: Estado geral da escada

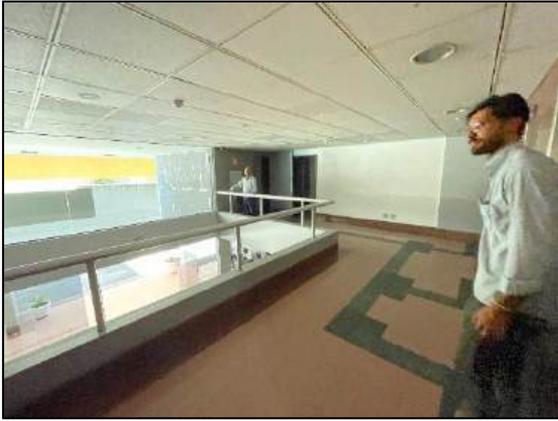
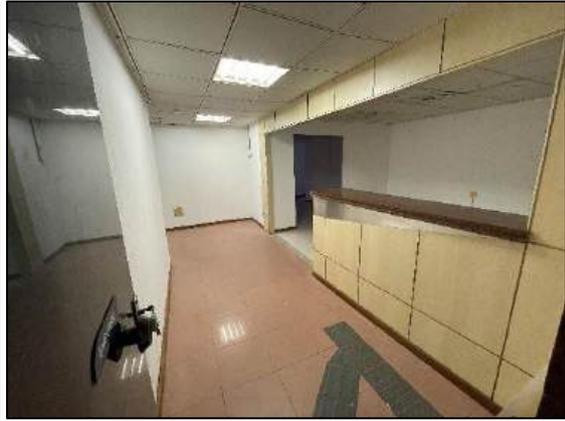
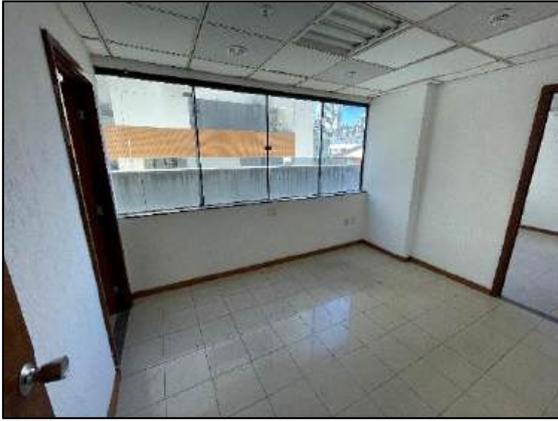
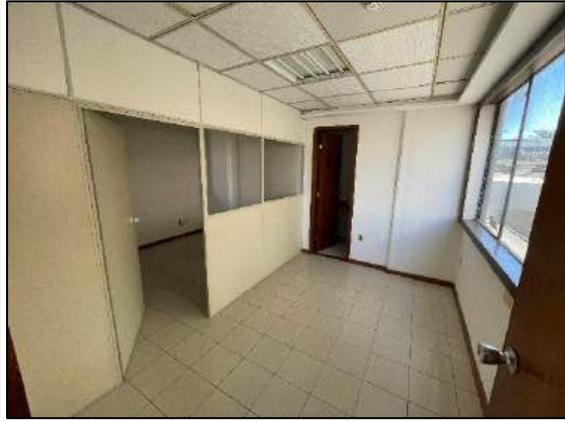
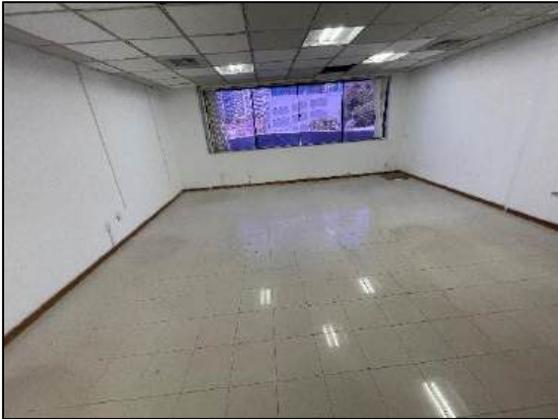
Situação 44. Pavimento Mezanino: Estado geral

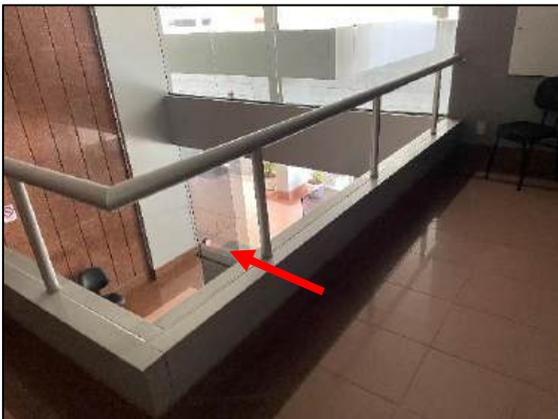
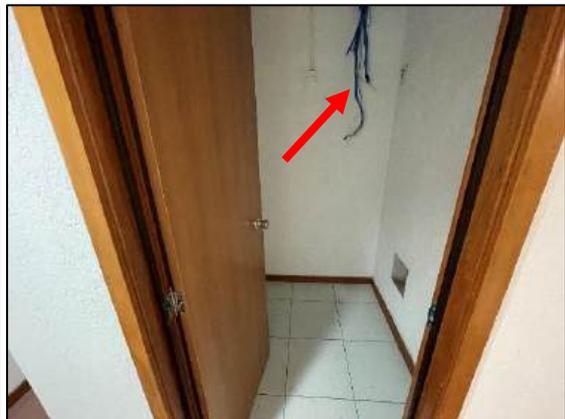
Situação 45. Pavimento Mezanino: Instalações aparentes e guarda-corpo sem proteção contra crianças, risco de queda iminente, recomenda-se proceder os reparos com profissional capacitado. Irregularidade Endógena, Prioridade 2

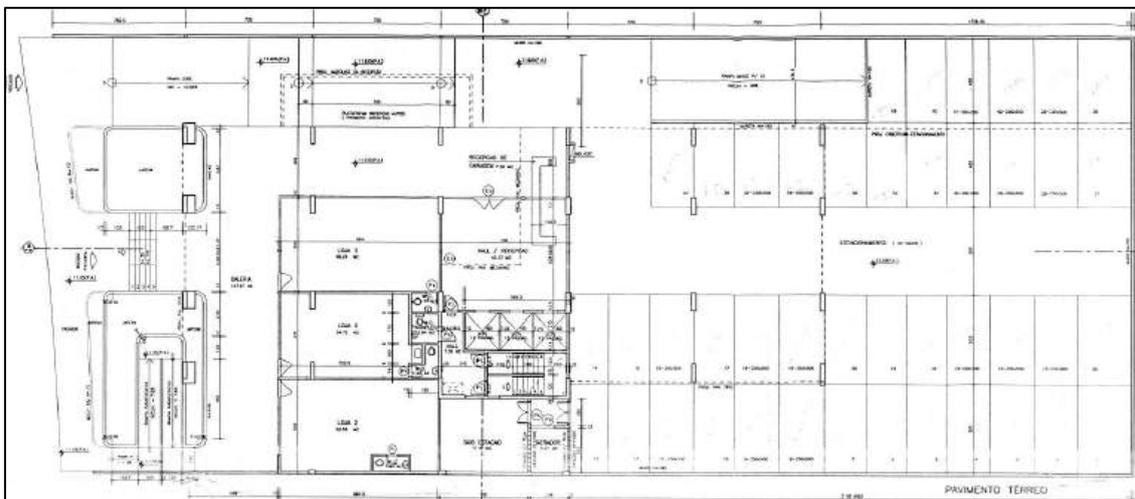
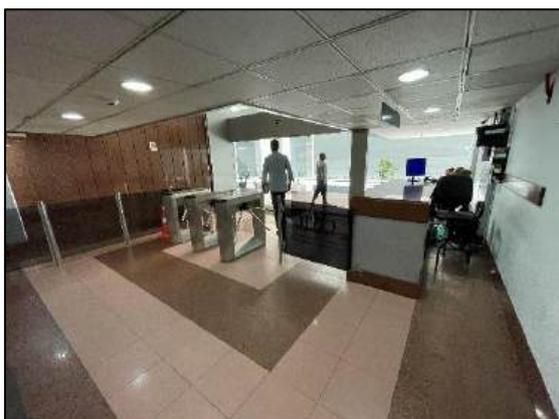
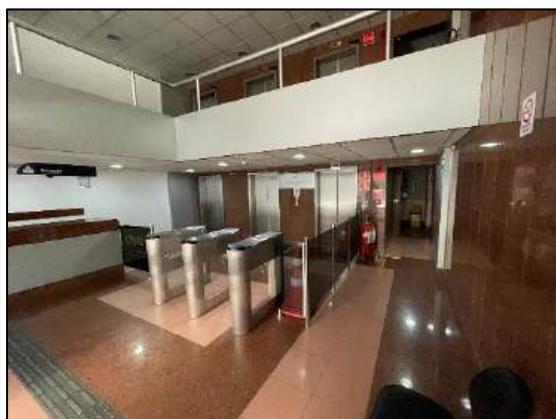
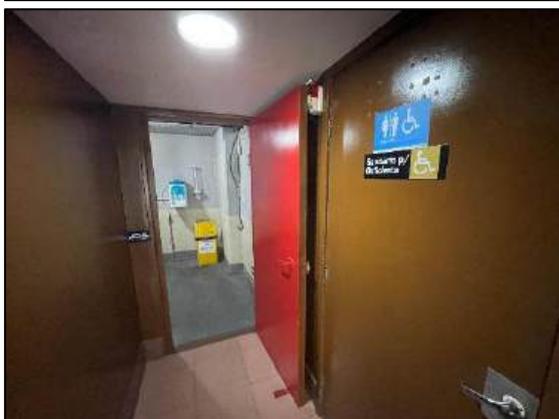
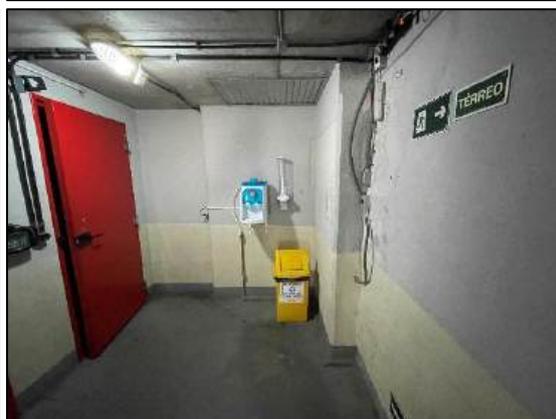
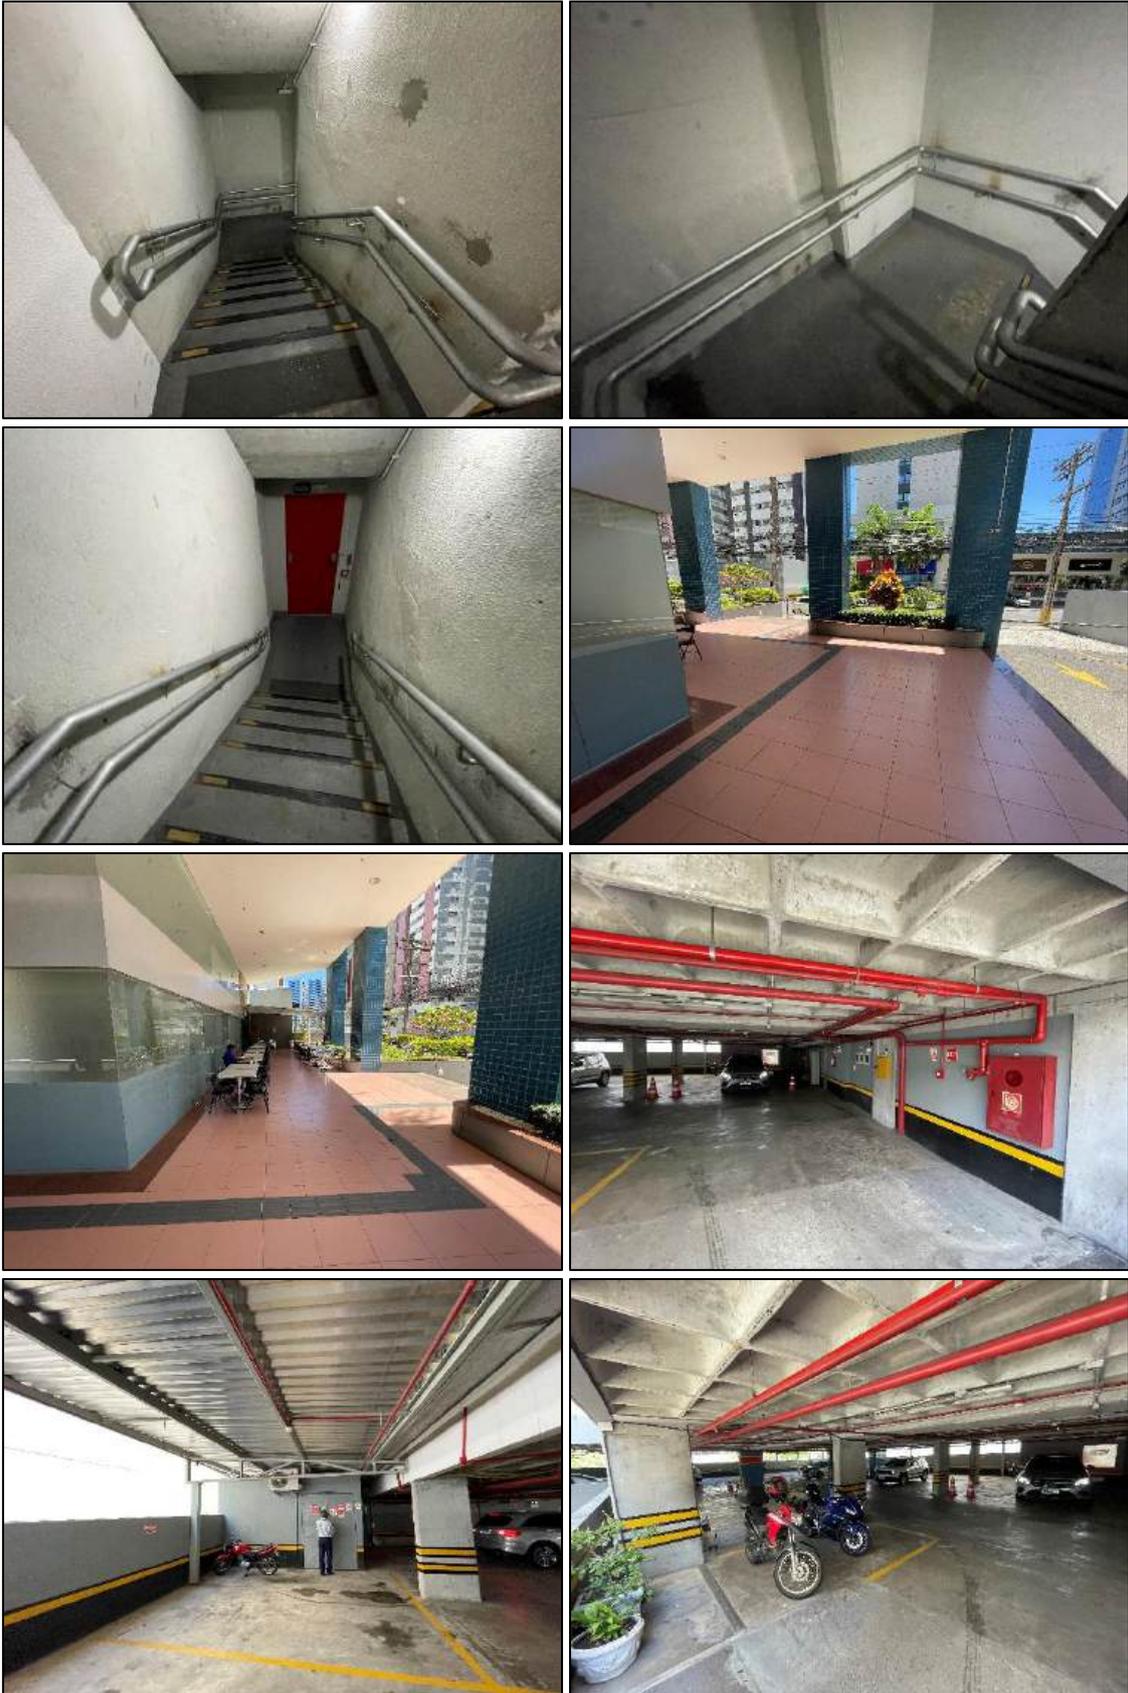
Situação 46. Pavimento térreo: Estado geral

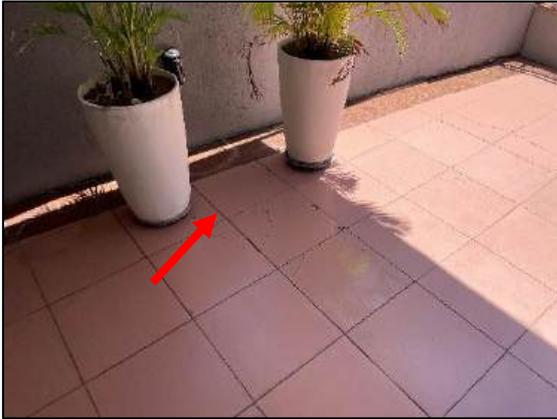
Situação 49. Pavimento térreo: Pisos trincados na rampa de acesso de pedestres, recomenda-se proceder os reparos com profissional capacitado. Irregularidade Exógena, Prioridade 2

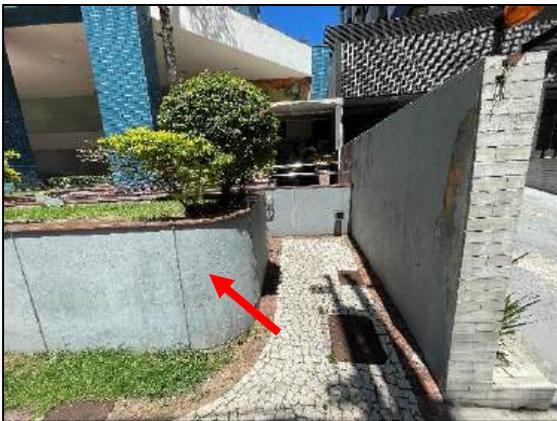
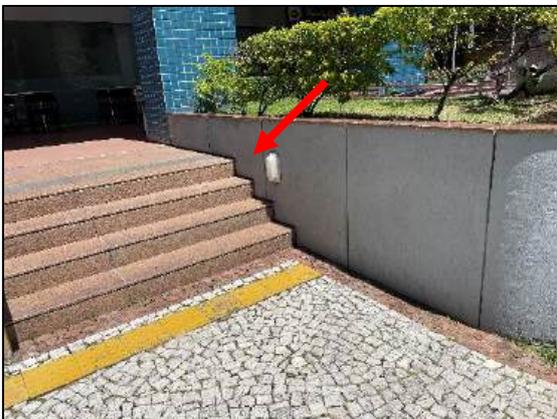
Situação 50. Pavimento térreo: Contenção frontal com sinais de infiltração, e falta de corrimão na escada de acesso principal, recomenda-se proceder os reparos de impermeabilização com profissional capacitado e implantação do corrimão. Irregularidade Endógena, Prioridade 2

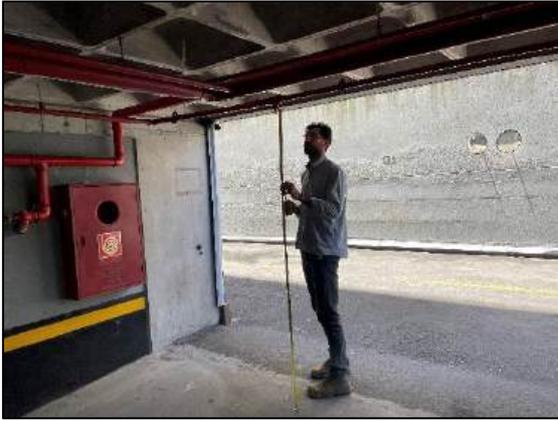
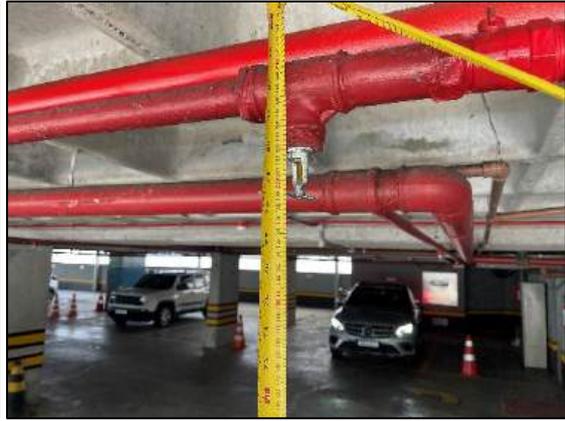
Situação 53. Pavimento térreo: Altura útil da garagem inferior à 2,30m e possui 1,99m, recomenda-se instalar sinalização e limitador de altura para veículos

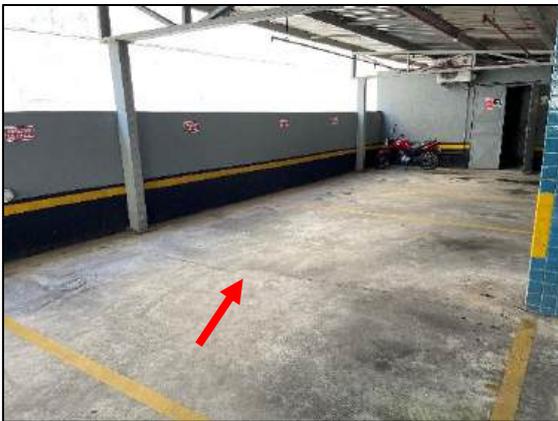
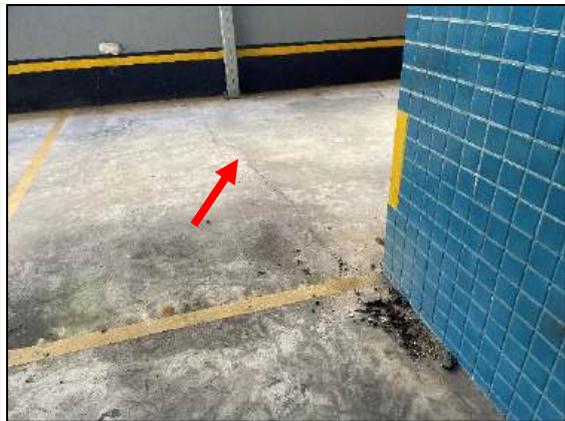
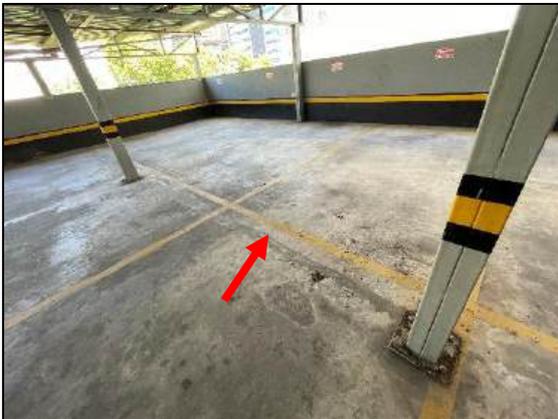
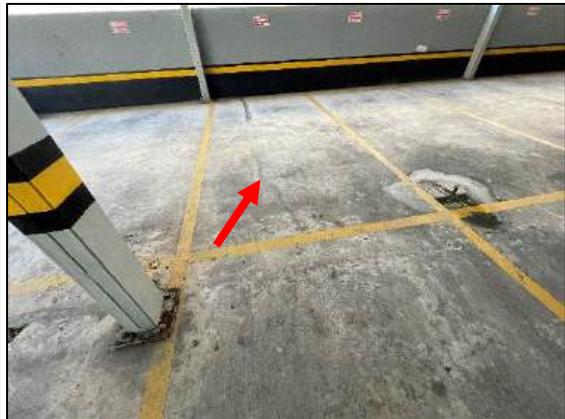
Situação 54. Pavimento térreo: Piso da garagem com trincas e rachaduras, além de armadura exposta, recomenda-se proceder os reparos com profissional capacitado após procedimento elaborado por Profissional Habilitado. Irregularidade Endógena, Prioridade 2

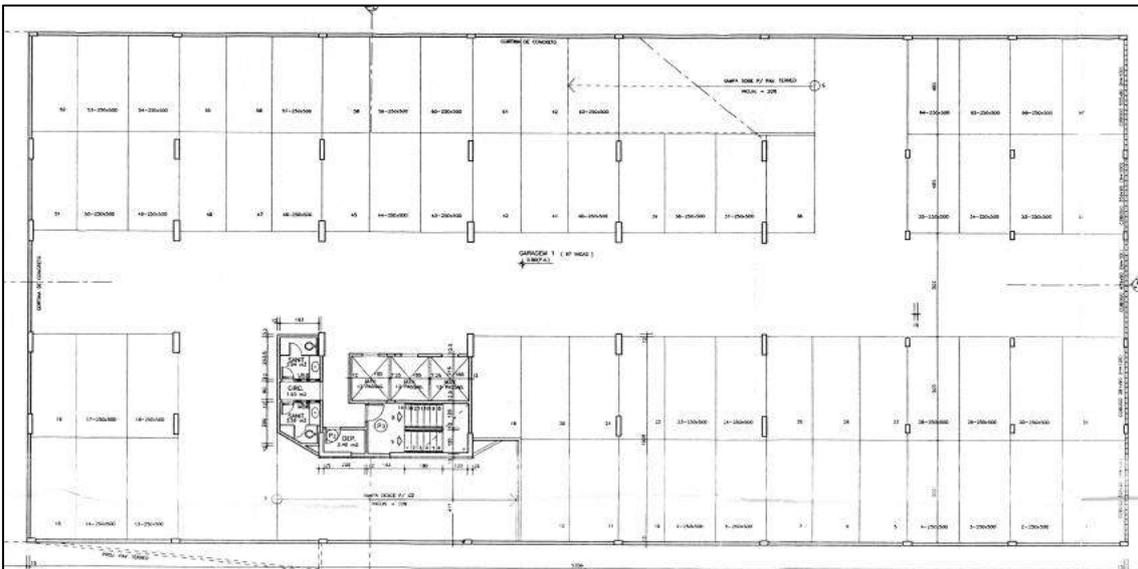
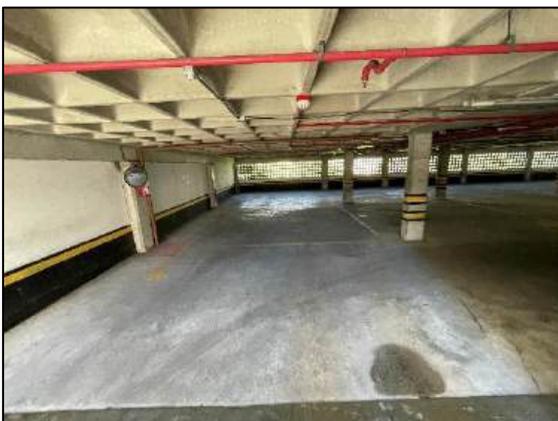
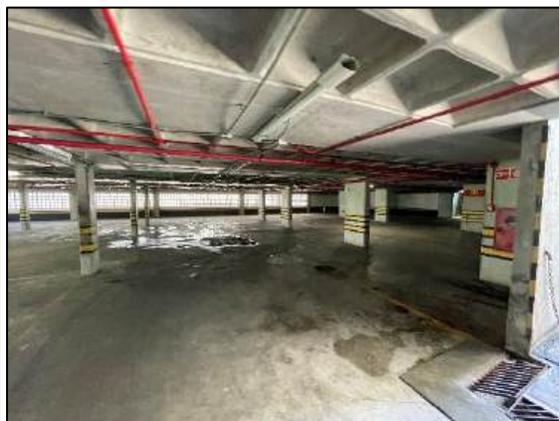
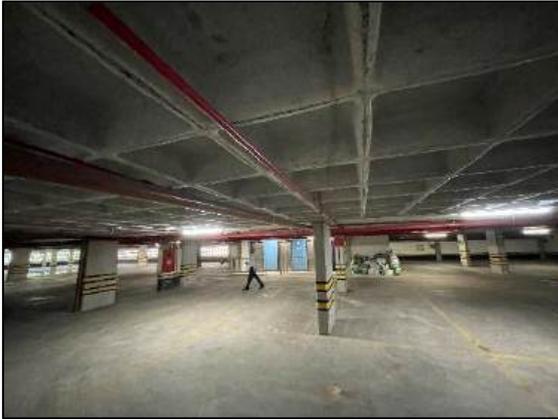
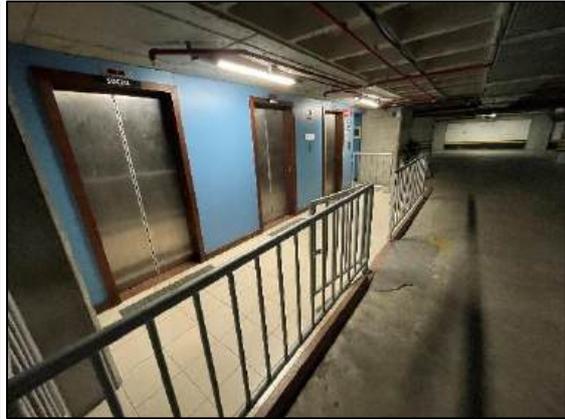
Situação 56. Pavimento Garagem 1: Estado geral

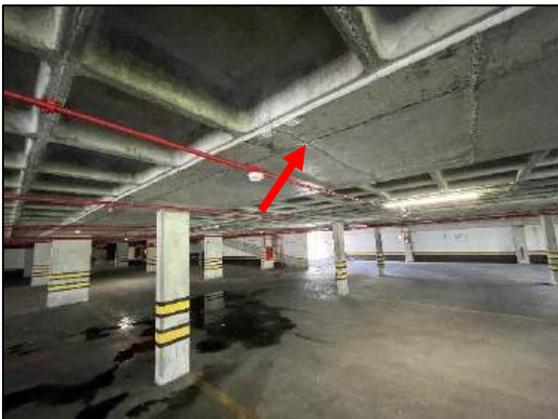
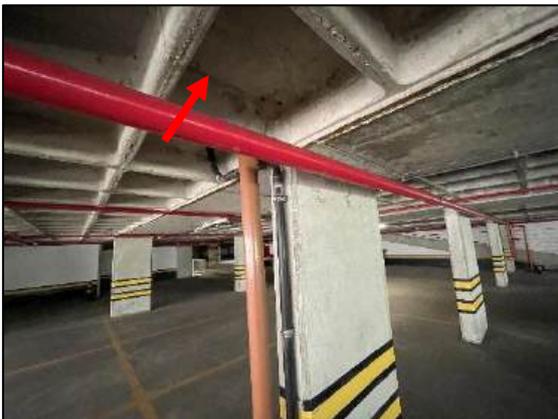
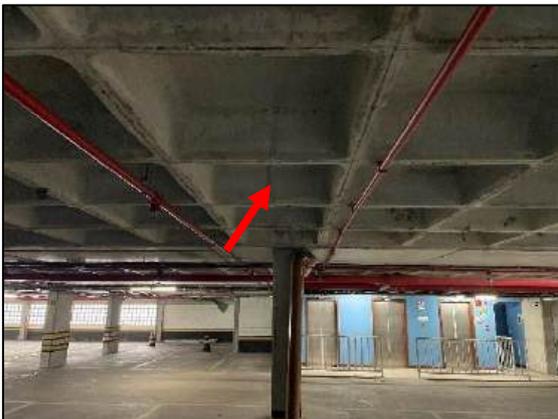
Situação 57. Pavimento Garagem 1: Teto da garagem com pequenas trincas, recomenda-se proceder os reparos com profissional capacitado. Irregularidade Endógena, Prioridade 2

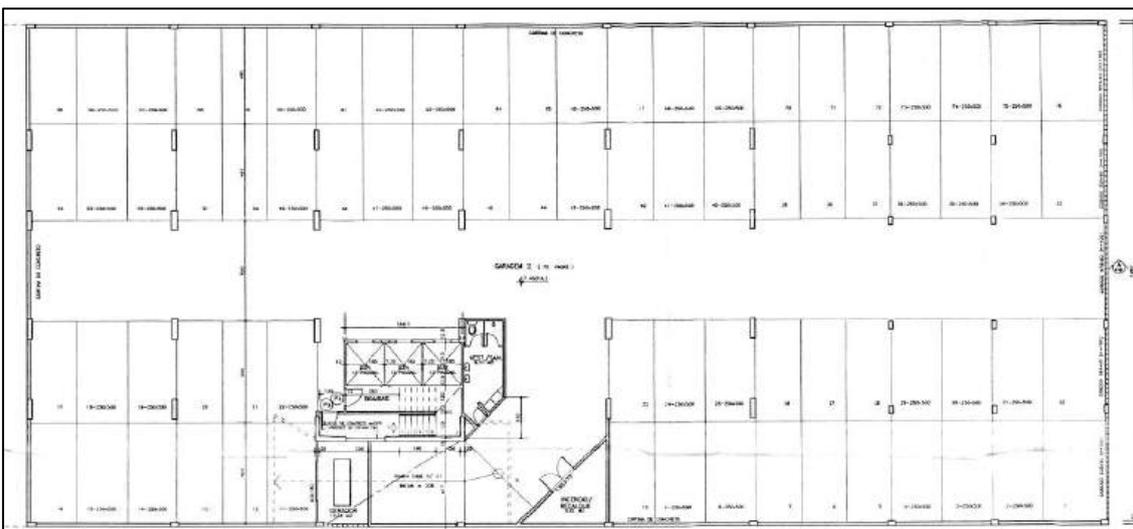
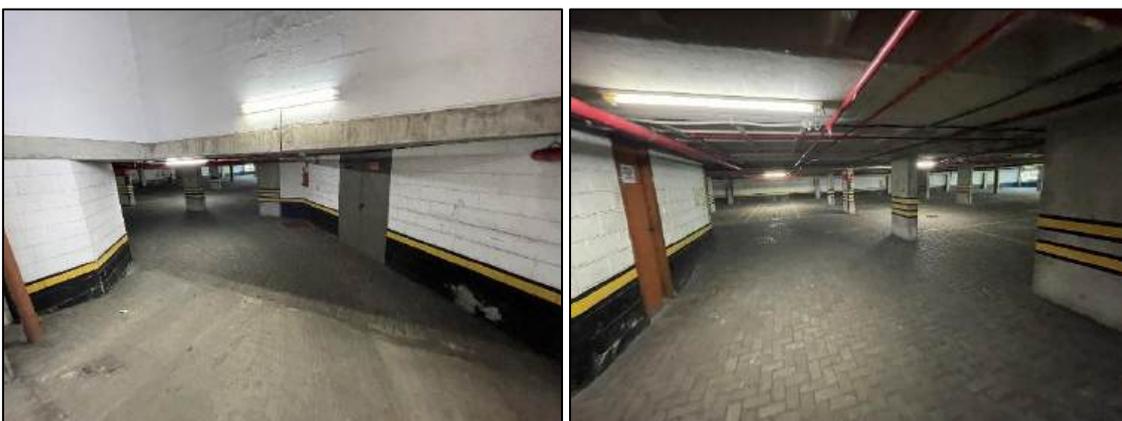
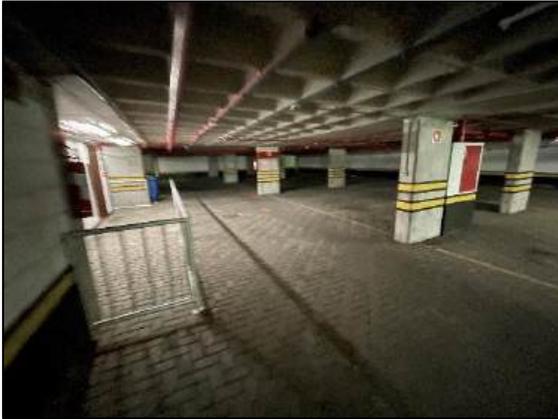
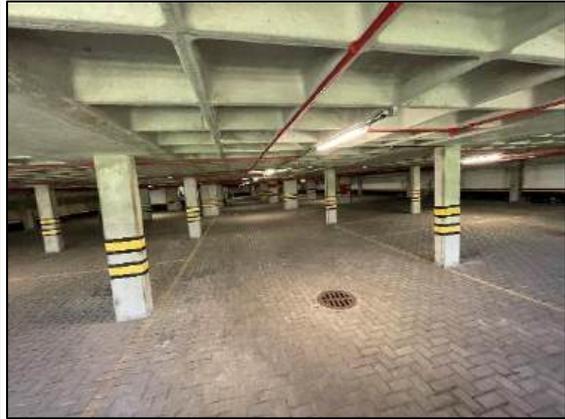
Situação 59. Pavimento Garagem 2: Estado geral

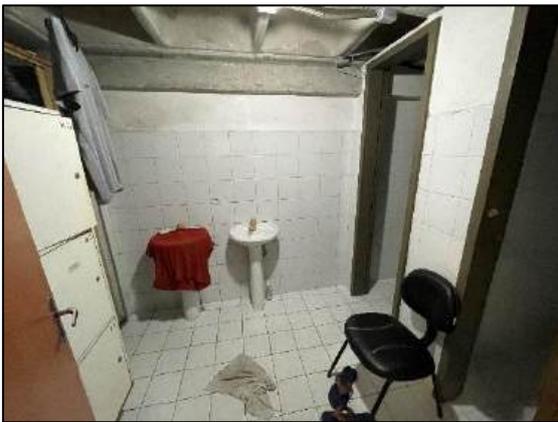
Situação 60. Pavimento Garagem 2: Estar de funcionários sem ventilação e espaço insalubre, recomenda-se instalar um exaustor. Irregularidade Endógena, Prioridade 2

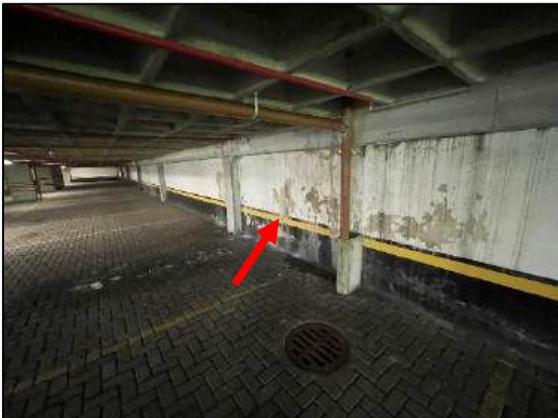
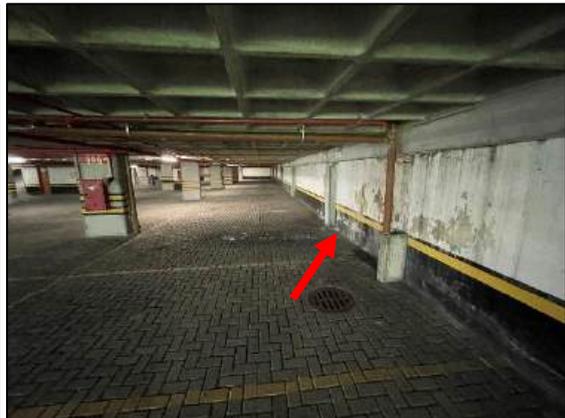
Situação 58. Pavimento Garagem 1: Contenções com marcas de infiltração do solo, recomenda-se proceder os reparos com Empresa Especializada após orientação fornecida por Profissional Habilitado. Irregularidade Endógena, Prioridade 2

Situação 61. Pavimento Garagem 2: Contenções com marcas de infiltração do solo. Idem acima

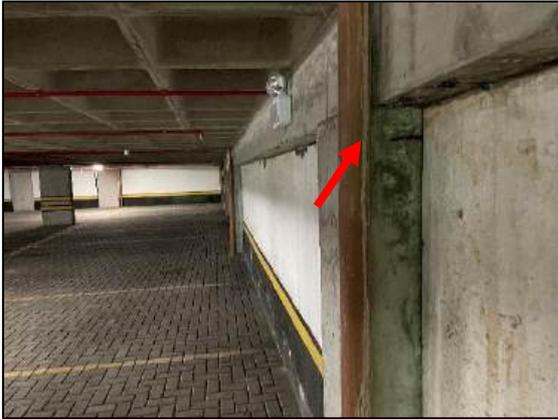
Situação 62. Pavimento Garagem 2: Estrutura próxima à contenção com armadura exposta devido à exposição a umidade excessiva, recomenda-se proceder os reparos com Empresa Especializada após orientação fornecida por Profissional Habilitado. Irregularidade Endógena, Prioridade 2
