Salvador, 20 de março de 2025

REFA- Empreendimento Imobiliário

Ref.: LAUDO TÉCNICO DE INSPEÇÃO PREDIAL

EDF. CIVIL EMPRESARIAL

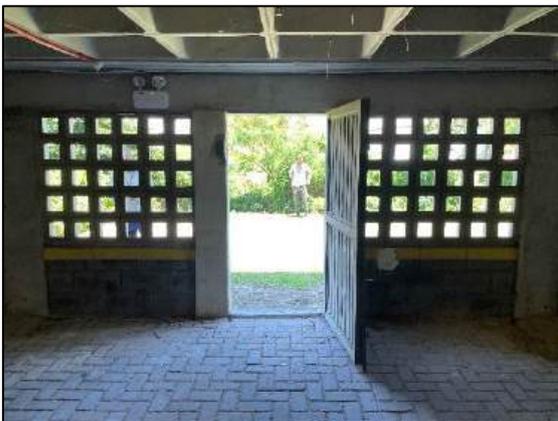
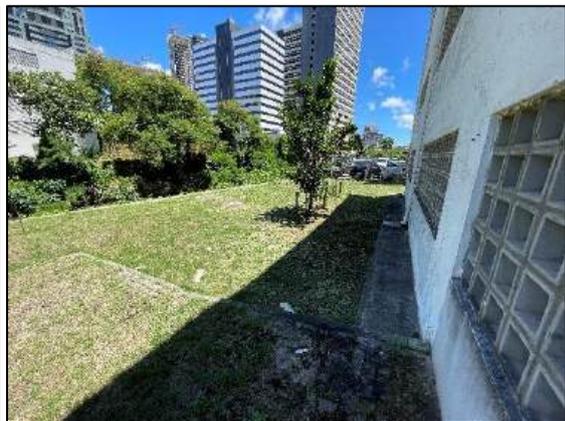
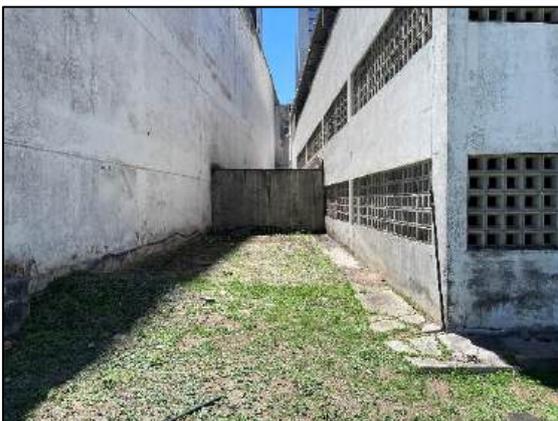
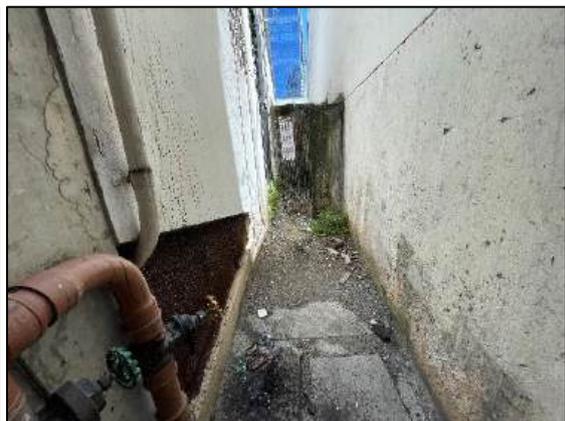
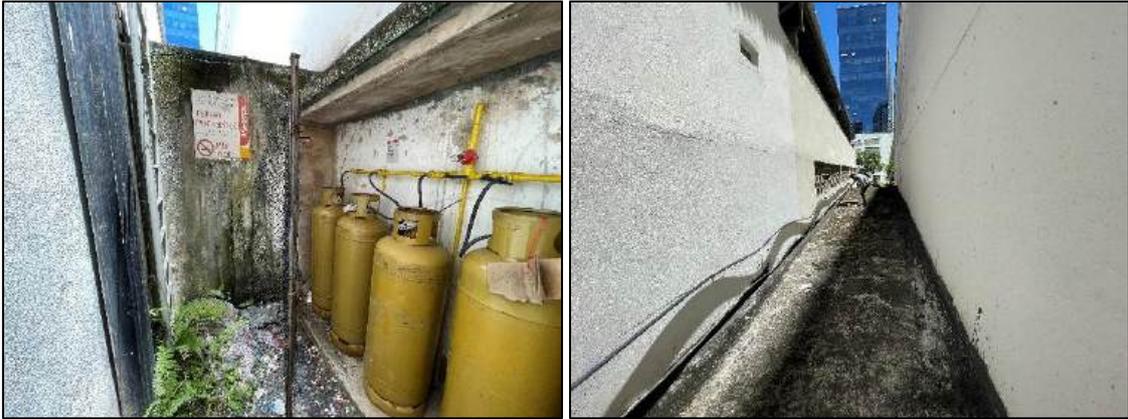
Situação 63. Pavimento Garagem 2: área externa deve ser mantida limpa e vistoriada para manutenção e operação dos sistemas. Irregularidade Exógena, Prioridade 3

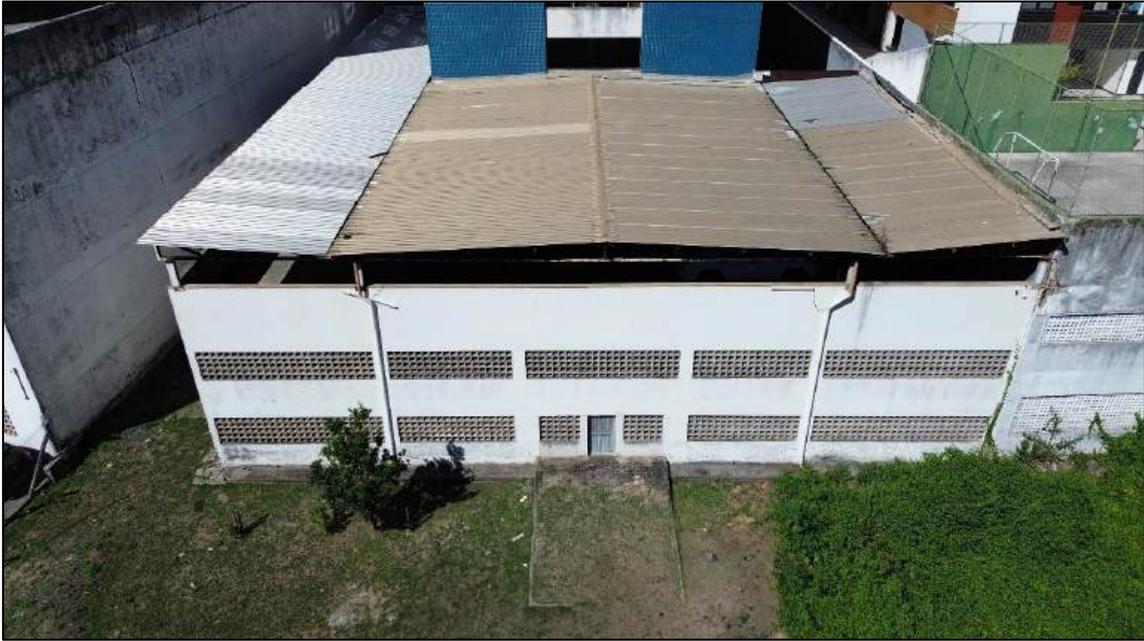
Situação 76. Fachada posterior: Visão geral da fachada posterior das garagens
